## REHABILITACIÓN DE EDIFICIO DE VIVIENDAS EN GIJÓN

La renovación de la fachada como regeneración urbana.

#### ESTADO ACTUAL

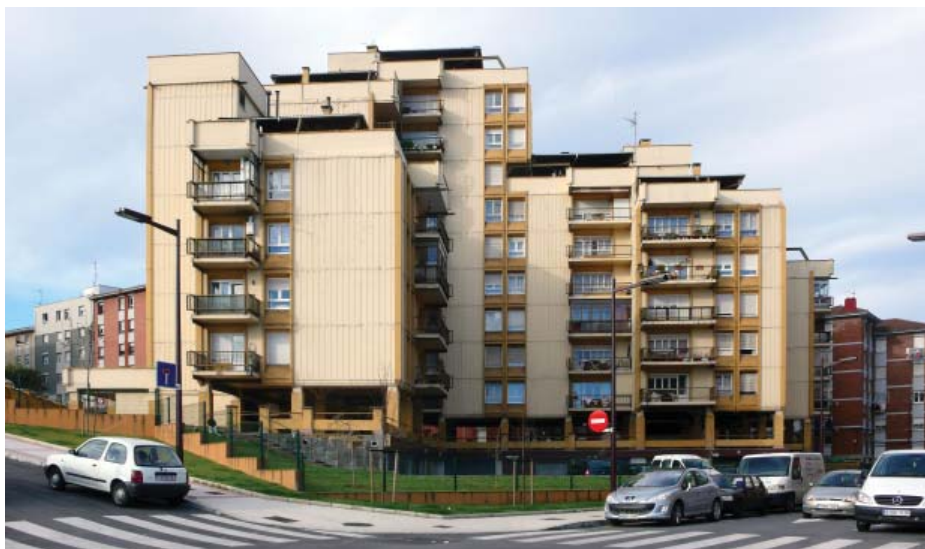
Imagen de la fachada sur del edificio previa a la intervención. Envejecimiento y deterioro de los materiales.

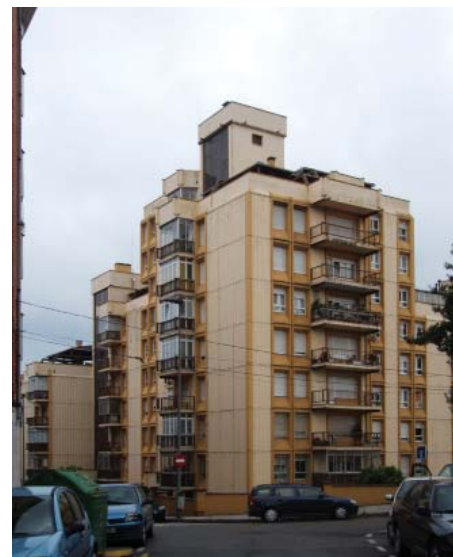
Imagen de la esquina noroeste del edificio previa a la intervención. Cierre de algunos balcones de terraza por los ocupantes de cada vivienda.

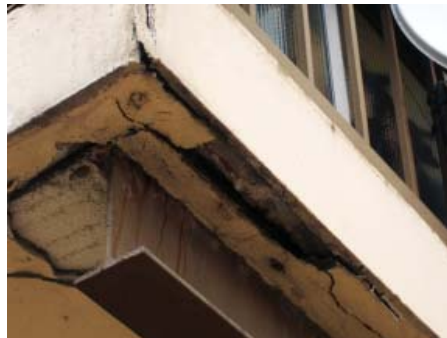
Una de las principales patologías deriva de la flecha excesiva de los voladizos de balcones, carentes de armadura de negativos, cuyo movimiento provoca importantes desconchados y peligro de caída de cascotes. Unido a este problema está la inserción de zunchados y barandillas de perfilería de acero embebidos en el hormigón sin recubrimiento suficiente o expuestos a la intemperie

Izquierda y arriba. Grietas y desprendimiento del revestimiento en los cantos de los forjados, provocado por la oxidación de la estructura metálica.

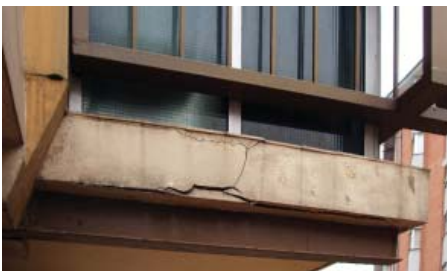
Otra de las patologías principales es el estado de los paneles de GRC que conforman el cerramiento, con importantes grietas, y deterioro del sellado de las juntas. Esta problemática en paneles y sellados, que provoca la filtración de agua y aire a través de la fachada, junto a disposición de cámara de aire sin aislamiento térmico al interior, genera una deficiencia importante en el confort térmico y acústico.

Junta entre paneles de GRC con deterioro del sellado de la junta, y punto de rotura del panel debido a oxidación del anclaje metálico del panel.

A. Reparación, sellado y adecuación del cerramiento ciego de fachada. Esta actuación ha consistido principalmente en un limpieza de la superficie exterior de los paneles prefabricados de GRC, vaciado y saneado de las juntas. Reparación de los puntos de rotura de los paneles con material de similares características que el existente, reparación de las grietas en los paneles mediante el uso de morteros elásticos (MAXJOINT ELASTIC y MAXCEL), control del sellado en las juntas entre paneles, y pintado de todo el cerramiento, mediante revestimiento elástico RTOKA-R3000.

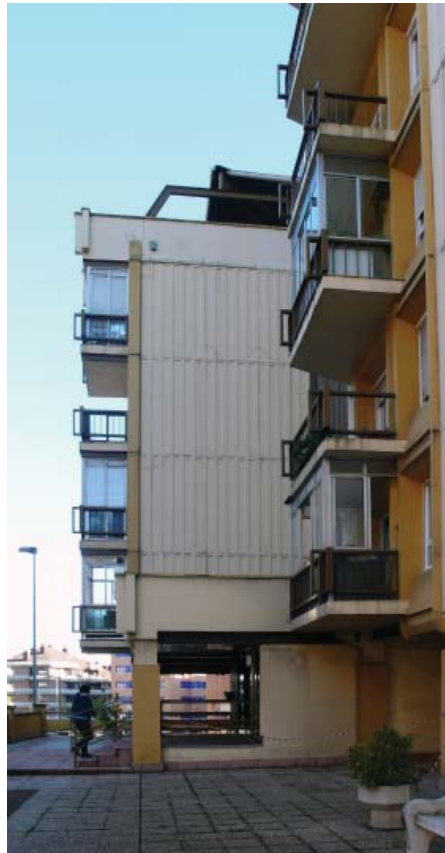
Imagen de la fachada del edificio previa a la intervención. Urbanización de la planta baja a adecuar y eliminación de barreras arquitectónicas

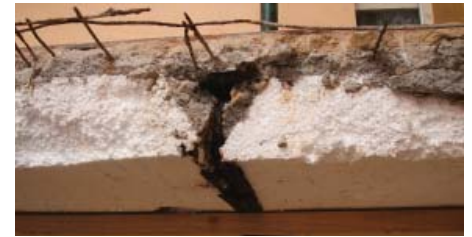
Vigüeta de voladizo con alta oxidación.

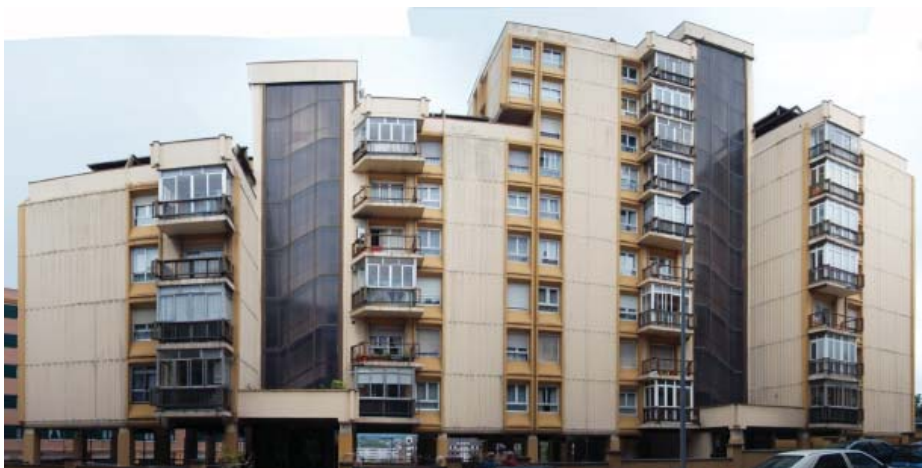
Imagen de la esquina norte del edificio previa a la intervención. Detenido del cerramiento de cajas de escalera, formado por paneles de policarbonato.

C. Rehabilitación del cierre cajas de escaleras, mediante el desmontado de la carpintería preexistente y ejecución de cierre mediante placas de policarbonato celular de 16mm de espesor, con perfilera de aluminio anodizado.

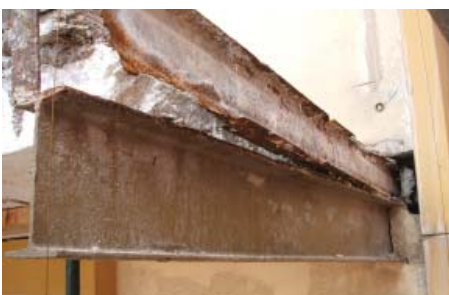
Izquierda. Estado del voladizo tras picado del zuncho de borde, con pérdida de sección de la vigueta de voladizo. Centro abajo. Refuerzo metálico de voladizos y zuncho de borde. Rigidización del nudo, y atado en vertical de toda la balconada, para rigidizar el conjunto.

Para corregir la flecha en los voladizos y atado del zunchado de borde se refuerza con un zunchado metálico perimetral, atado en vertical con pilares metálicos que rigidizan el conjunto de la balconada.
