“CONEXIONES” Arquia 2022

EL CONVENTO DE NUESTRA SEÑORA DE LA CONSOLACIÓN SE ENCUENTRA EN ESTADO DE ABANDONO DESDE EL SIGLO XVIII Y EL AYUNTAMIENTO DE VILLANUEVA DE ALCAIDAS, PUEBLO AL QUE PERTENECE, NO HA CONSEGUIDO PRESERVARLO PARA SU RESTAURACIÓN. EN ESTE CONTEXTO, EL PROYECTO SE INSPIRA EN PRECEDENTES DE ARTISTAS QUE HAN RECUPERADO EL VALOR DE EDIFICIOS HISTÓRICOS CON GRAN SENSIBILIDAD, COMO ES EL CASO DEL ESTUDIO DE RICARDO BOFILL.

Planta de la intervención a cota 0 (nivel del antiguo claustro)

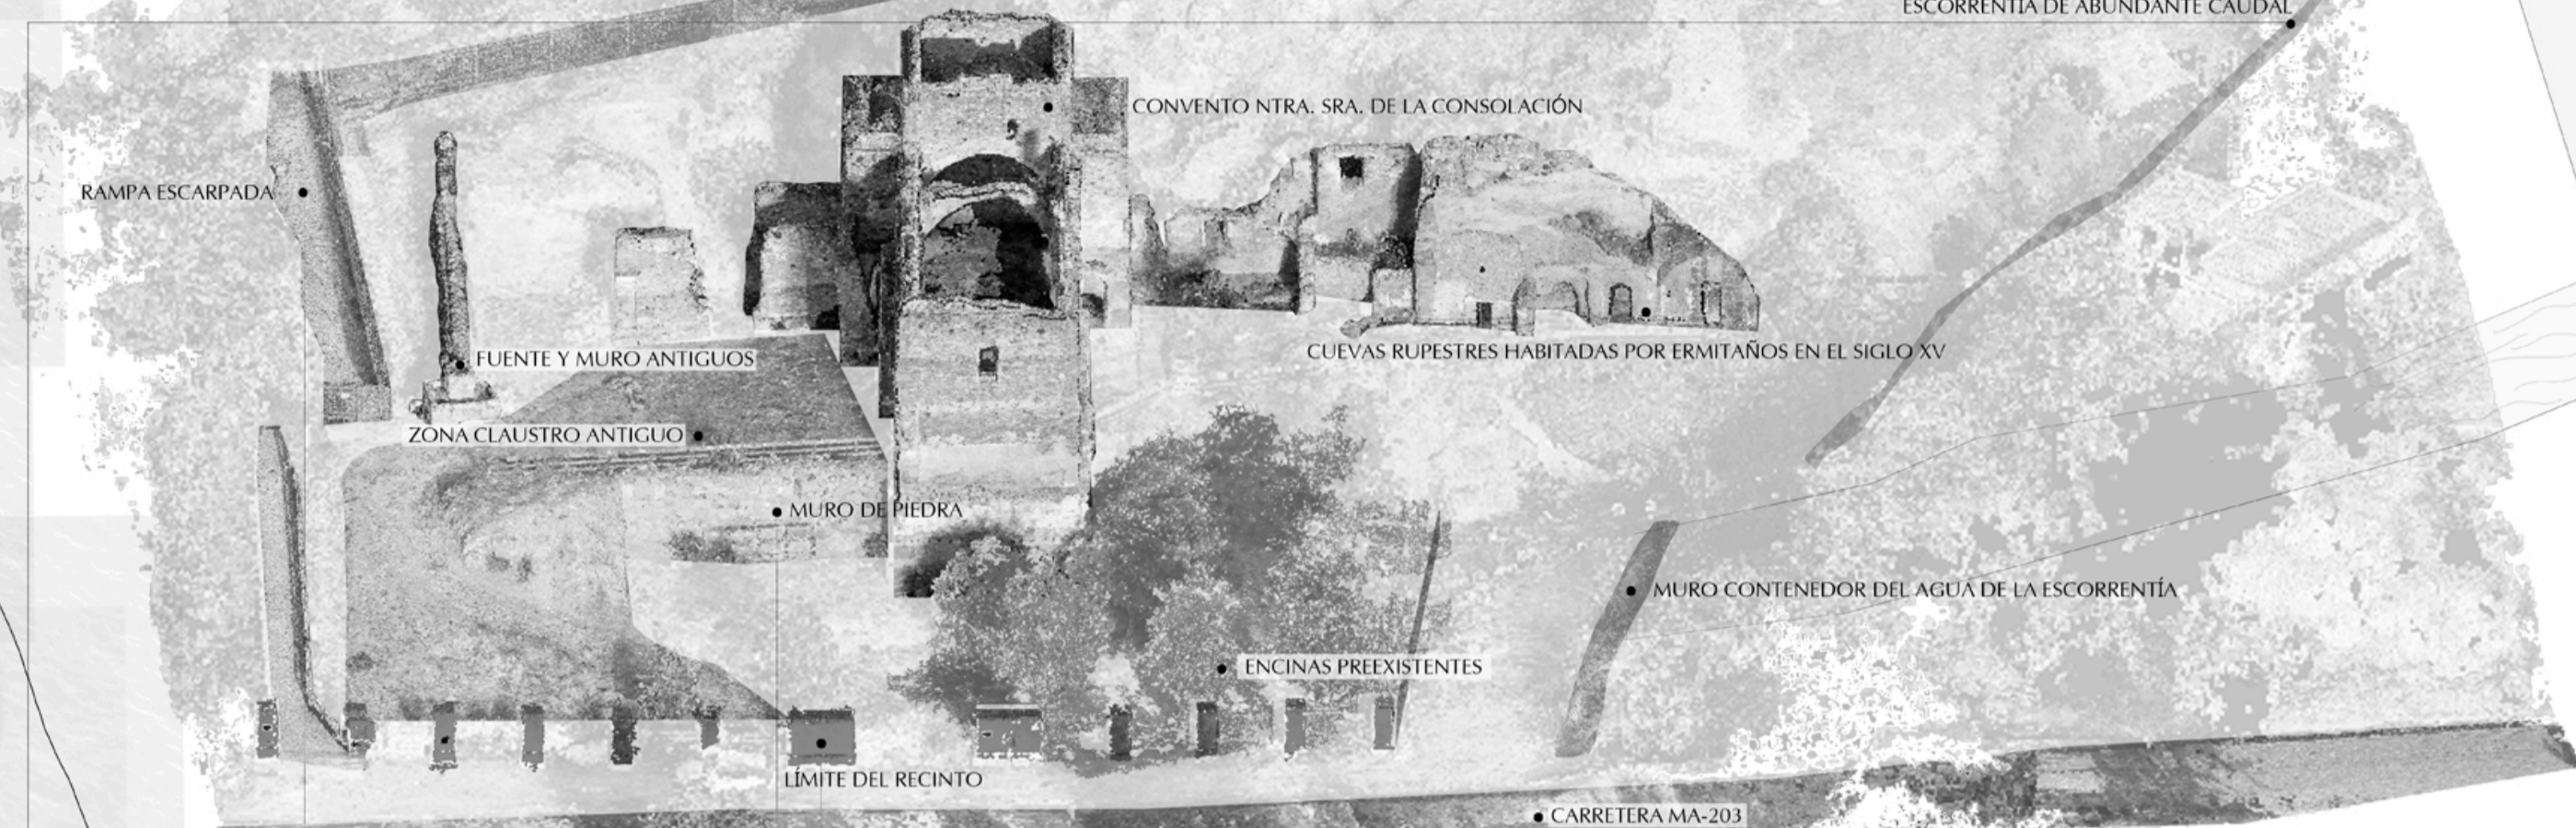
elementos de la preexistencia

ARROYO DE LAS HUERTAS

TRAZADO CAMINO MOZÁRABE

ESCORRENTÍA DE ABUNDANTE CAUDAL

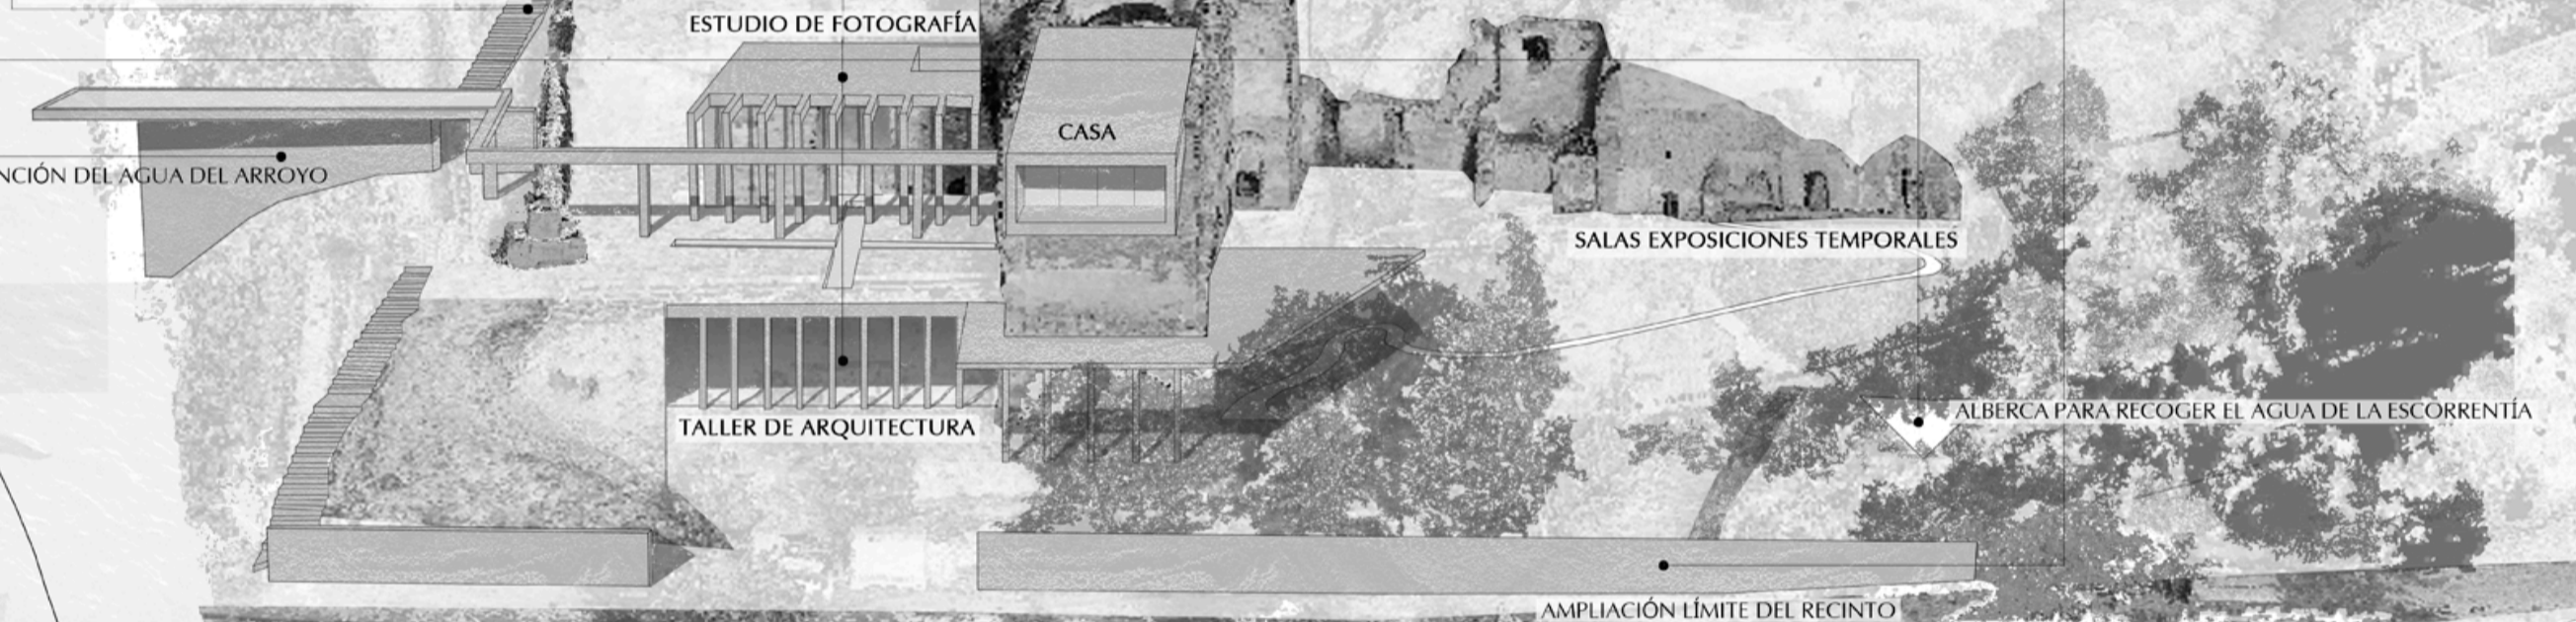
elementos de la intervención

INTERPRETACIÓN DE LA TOPOGRAFÍA PARA ALOJAR LOS USOS

TRATAMIENTO DE LAS CONEXIONES VERTICALES

OBTENCIÓN DEL AGUA DEL ARROYO

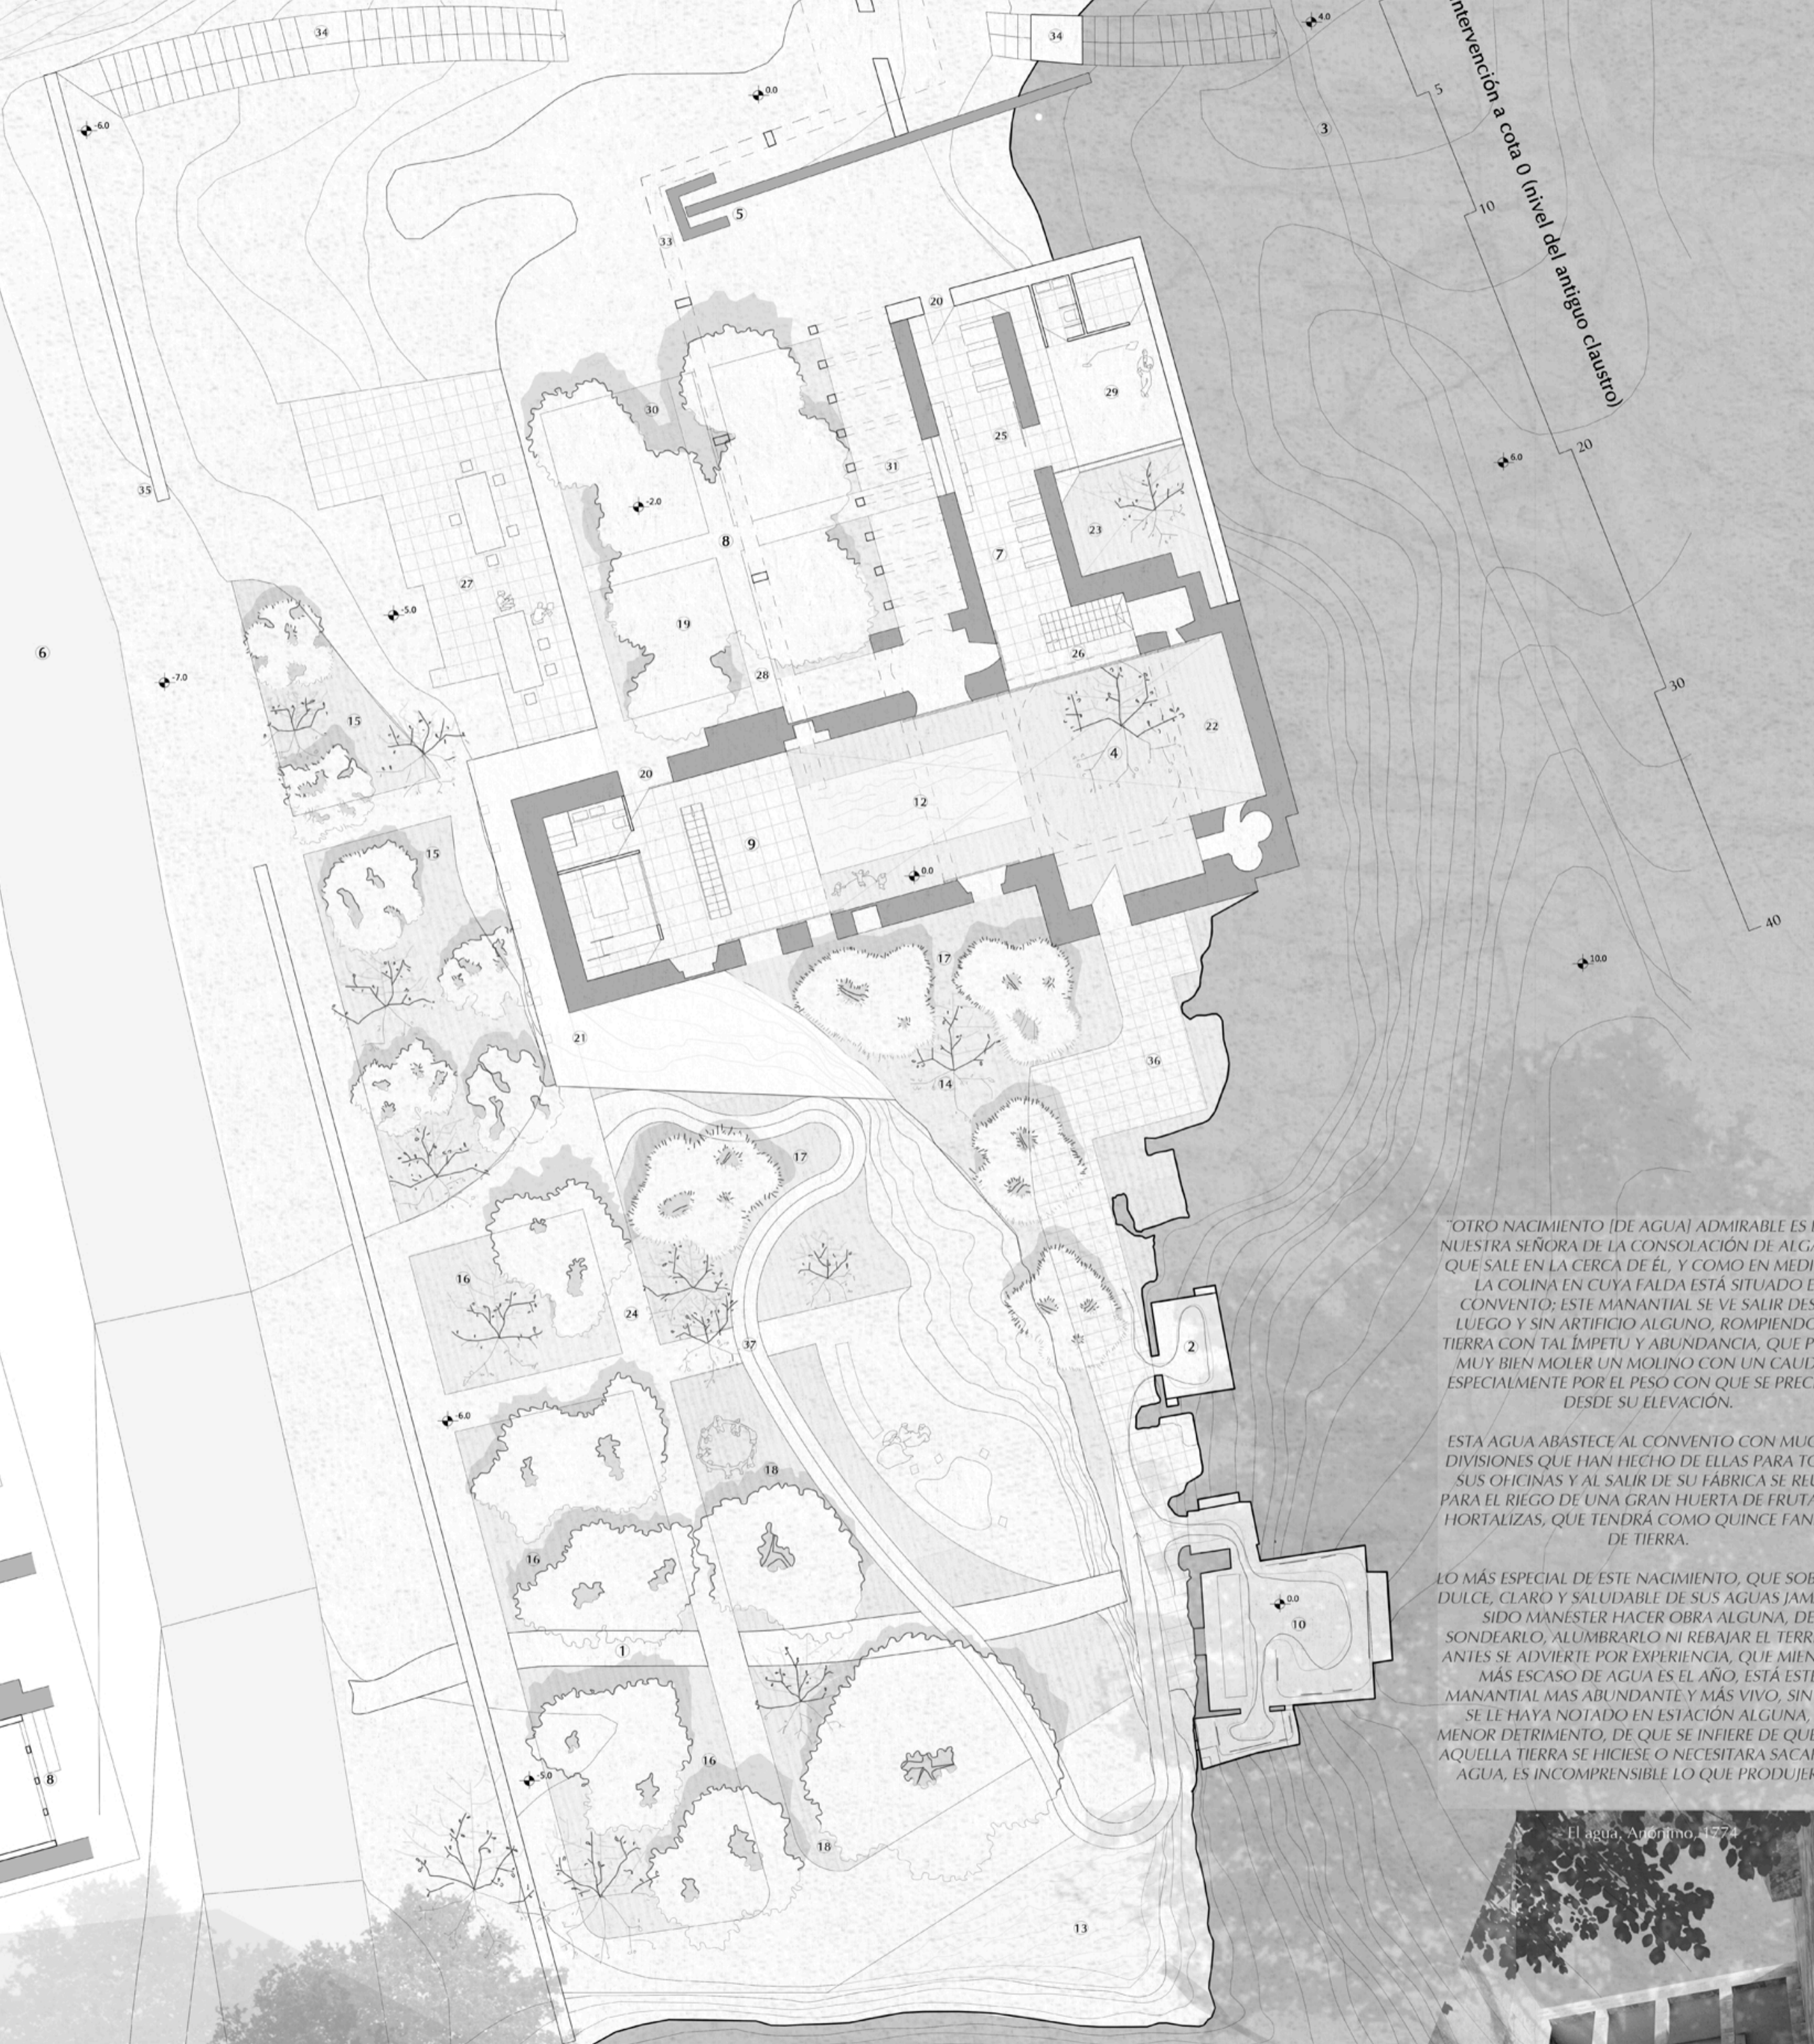
ENTORNO Y PREEXISTENCIA

- Muro construido en los últimos años para contener el agua abundante de la escorrentía
 - Cuevas rupestres habitadas por ermitaños en el siglo XV
 - Camino Mozárabe
 - Convento de Nuestra Señora de la Consolación, siglo XVI
 - Antiguo muro y fuente del Convento
 - Carretera MA-203
- USOS
- Estudio de fotografía [cota 0 m]
 - Taller de arquitectura [cota -5 m]
 - Vivienda [cota 0 m]
 - Sala de exposiciones temporales [cota 0 m]

AGUA Y JARDÍN

- Arroyo de las Huertas
- Alberca del patio de la familia
- Alberca para contener el agua de la escorrentía y regar el nivel inferior [cota -6 m]
- Arbol preexistente todos los que tengan la misma representación gráfica
- Granados
- Figueras
- Olivos
- Moreras
- Patios de naranjos

ARQUITECTURA

- Accesos
- Plataforma de conexión entre el patio de naranjos y las cuevas rupestres
- Patio privado de la familia
- Patio condicionado por la preexistencia de un árbol

- Caminos de tierra compactada
- Zona de trabajo y reunión del estudio de fotografía
- Escala de comunicación entre los dos estudios
- Zona de trabajo al exterior del taller de arquitectura

- Entrada de luz cenital al taller de arquitectura
- Espacio para la toma de fotografías
- Maceteros a cota -2m para guardar las raíces de los naranjos el espacio del macetero genera profundidad en la entrada de luz cenital al taller de arquitectura

- Pórtico interpretativo
- Depósito elevado [capta el agua del Arroyo por capilaridad]
- Acequia elevada para llenar la alberca del patio de la familia [corazón de riego nivel superior, cota 0 m]

- Escaleras integradas en la topografía
- Muro límite del recinto
- Pavimento de baldosas de barro de 0,6 x 0,6 m
- Rampa de conexión entre cota 0 m y cota -6 m

■ Muro de la ruina seccionado
□ Muro de la intervención seccionado

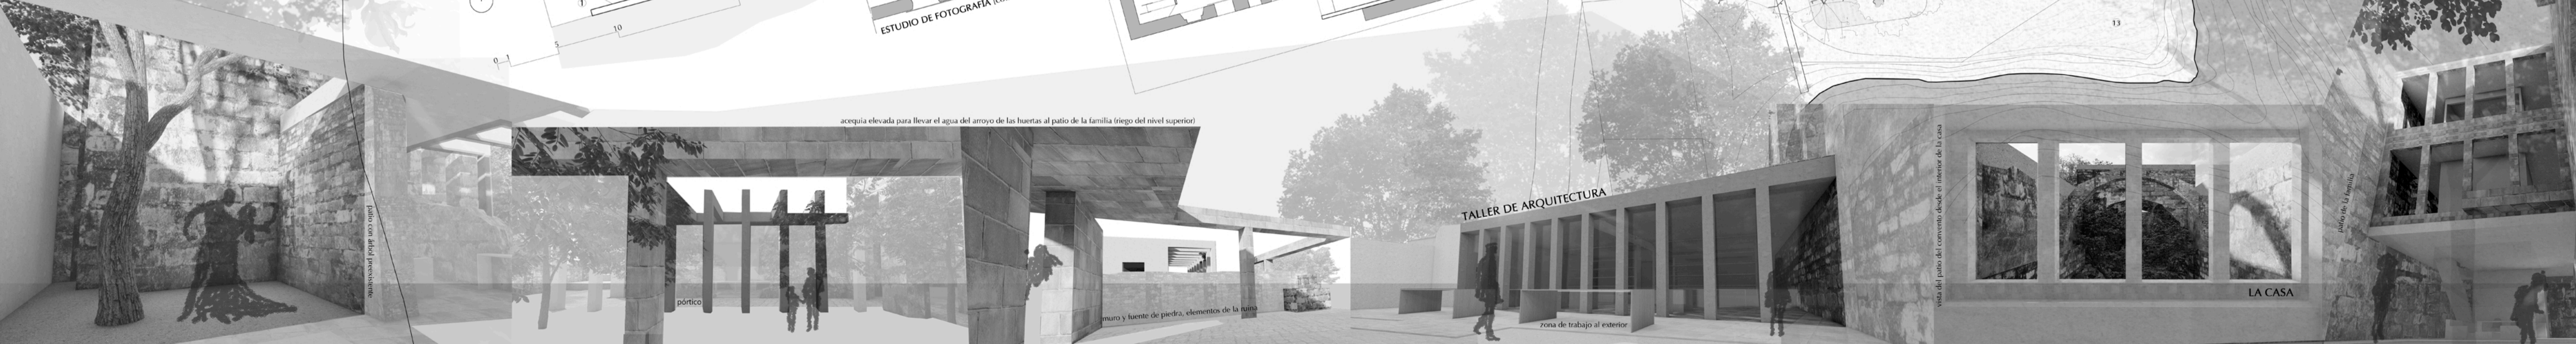
ESTUDIO DE FOTOGRAFÍA [cota 0m]

TALLER DE ARQUITECTURA

- Acceso
- Zona exterior de trabajo
- Acceso estudio de fotografía
- Salas acristaladas de reunión
- Entrada de luz cenital
- Espacio de taller
- Puestos de trabajo
- Zona de descanso

ESTUDIO DE FOTOGRAFÍA

- Acceso
- Zona de reunión y trabajo
- Patio condicionado por un árbol
- Pórtico interpretativo
- Zona para la toma de fotografías
- Vestidor

VIVIENDA

- Acceso
- Sala de descanso
- Habitación de matrimonio
- Baño
- Habitaciones dobles
- Sala de estar, comedor y cocina
- Área de libre desarrollo
- Vista hacia el patio
- Vista hacia el paisaje de olivos
- Vista hacia el jardín
