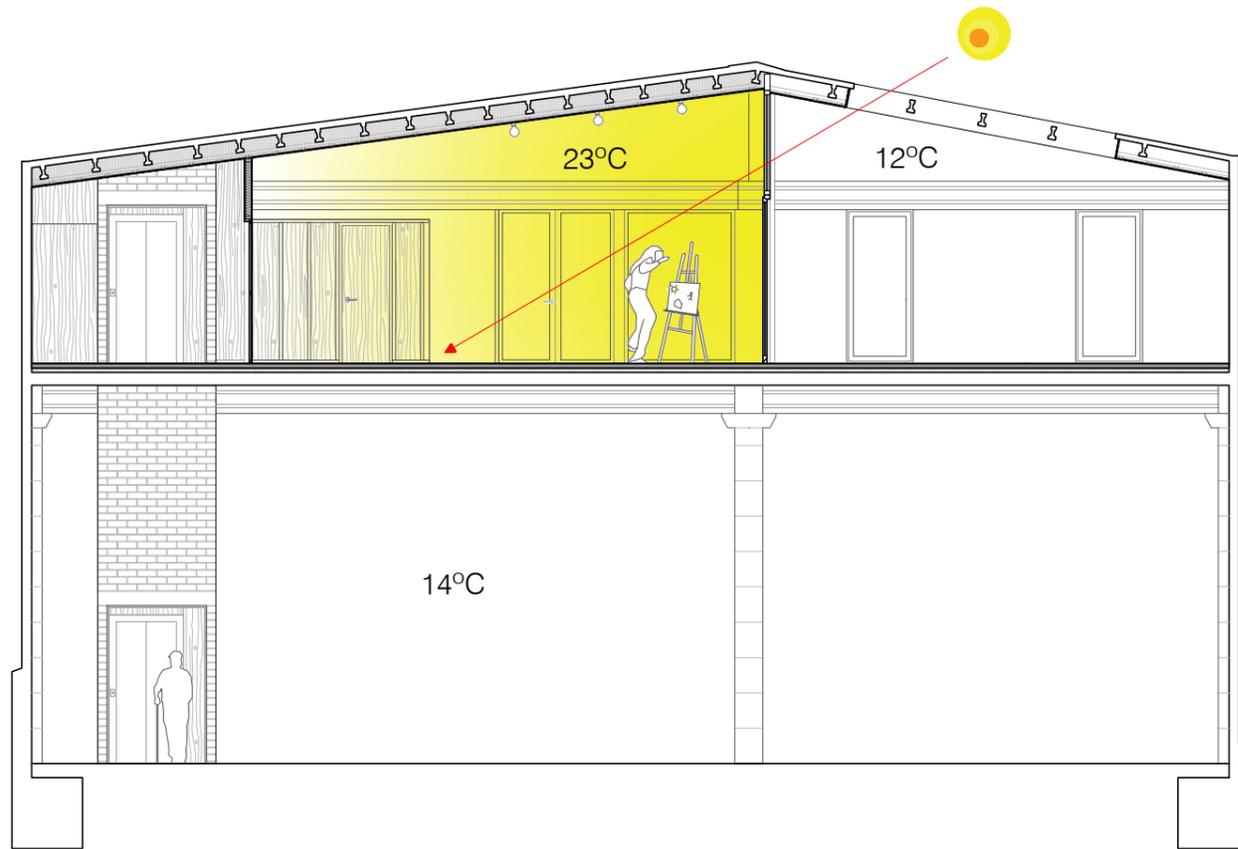
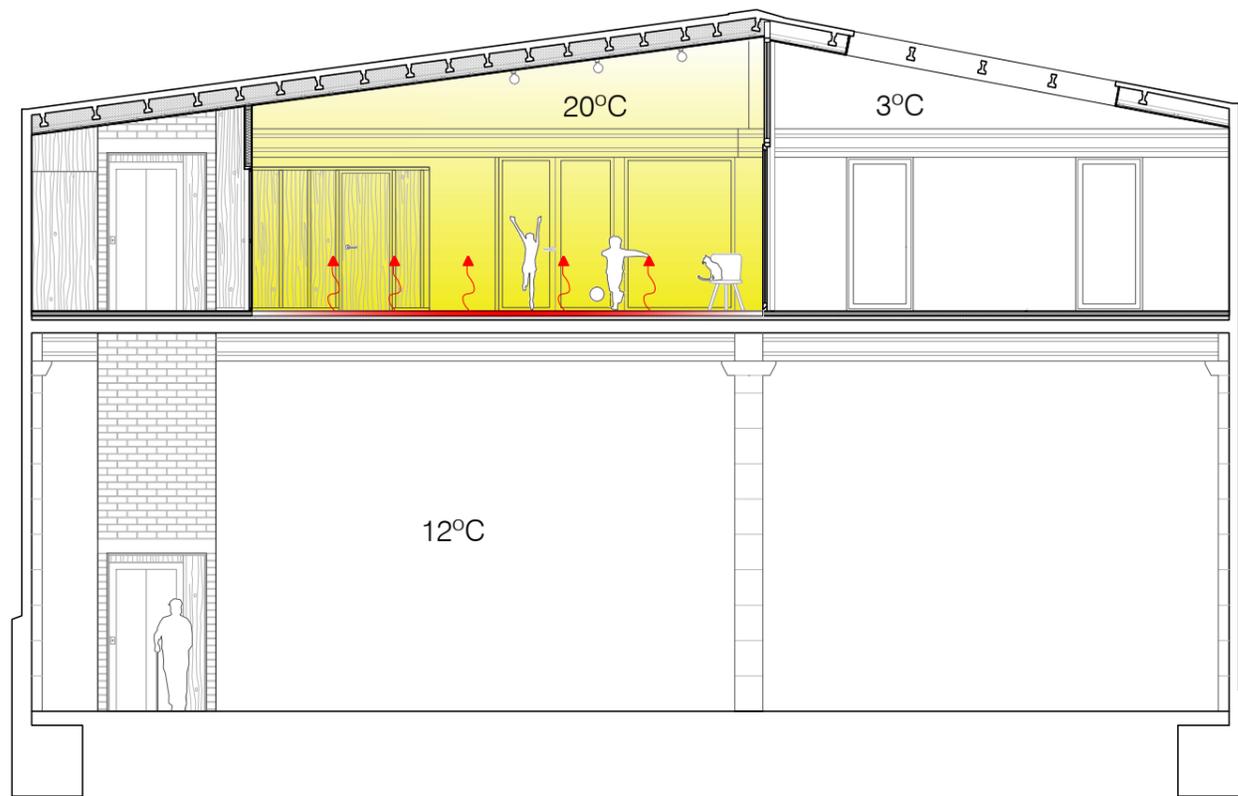
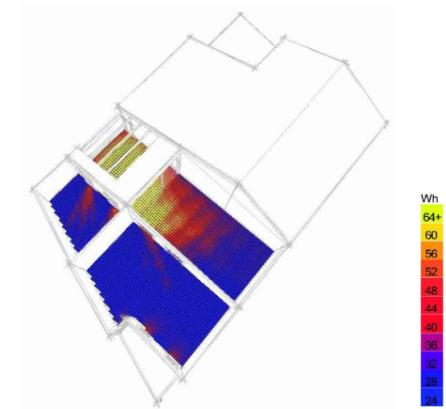
SECCIÓN BIOCLIMÁTICA INVIERNO

DÍA

NOCHE

SIMULACIÓN ENERGÉTICA DINÁMICA  
INVIERNO

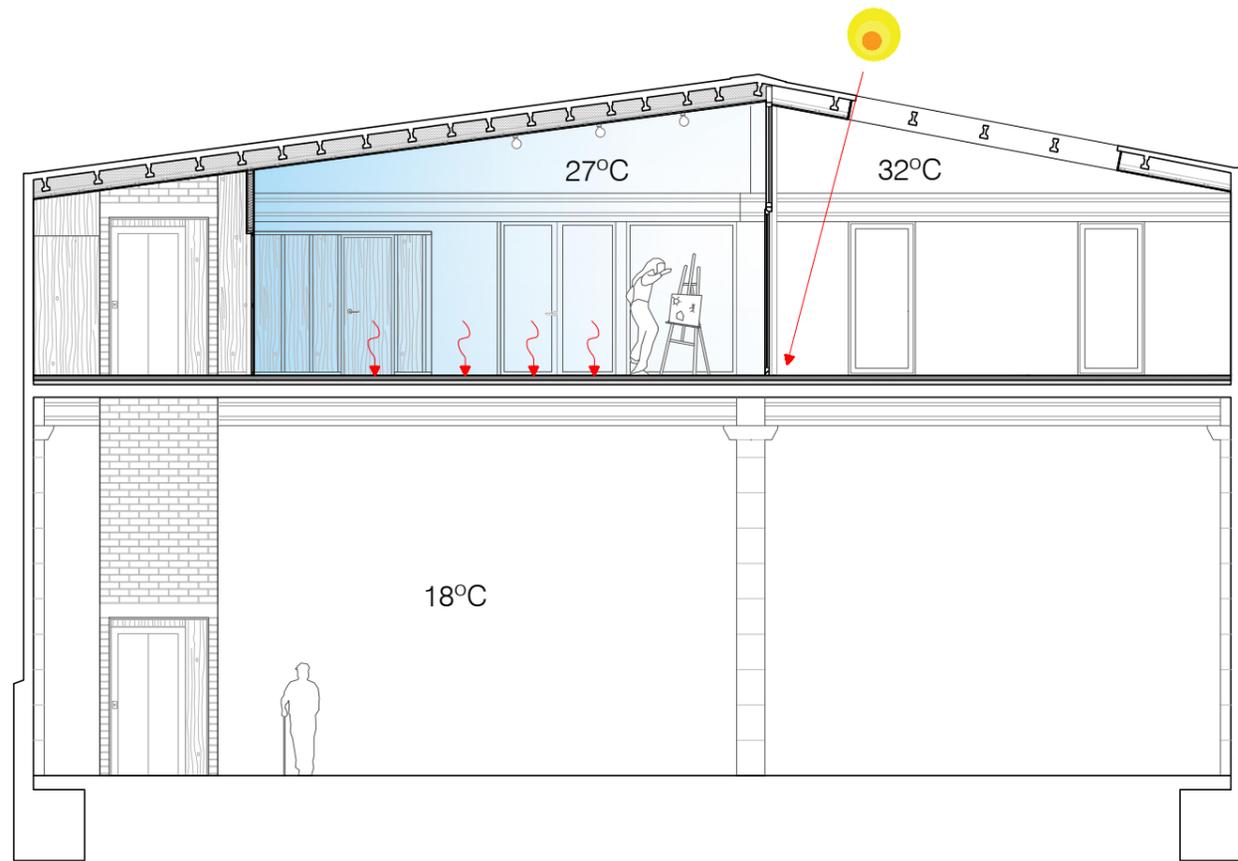
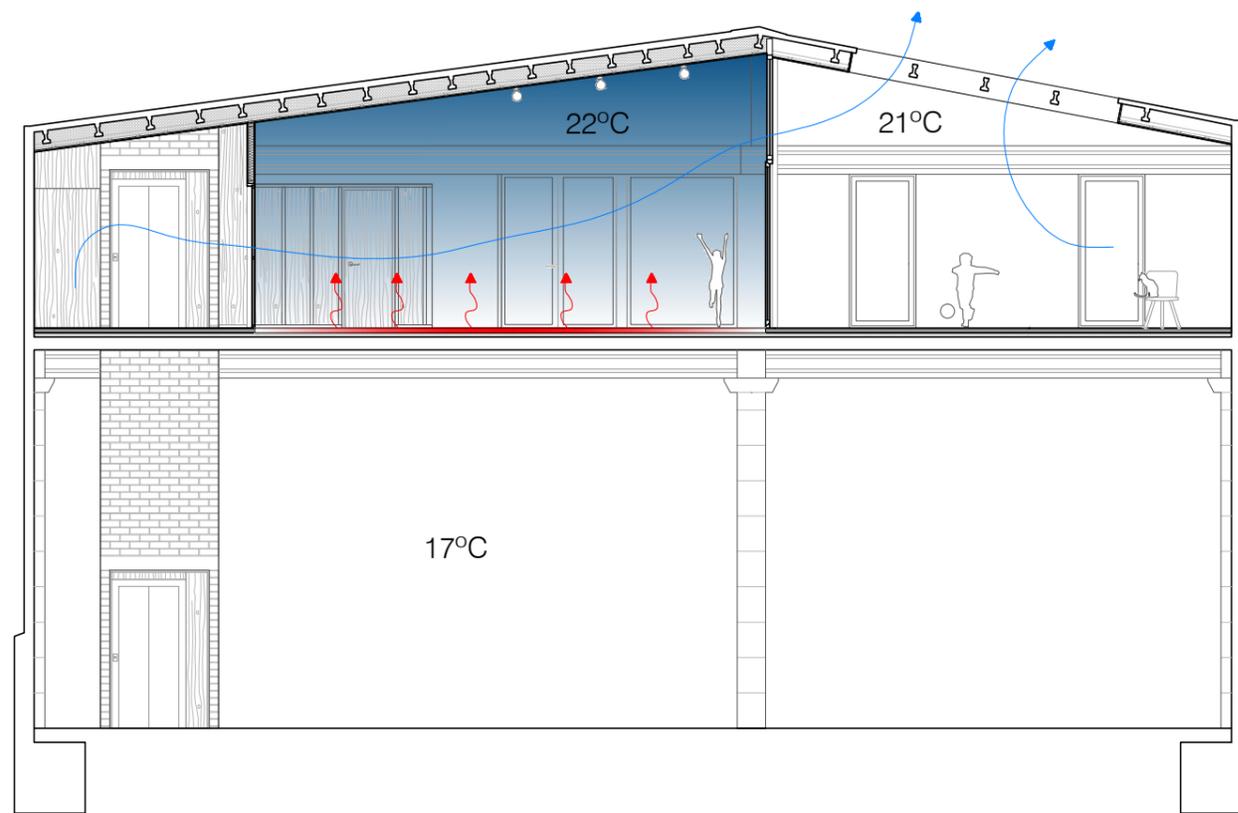
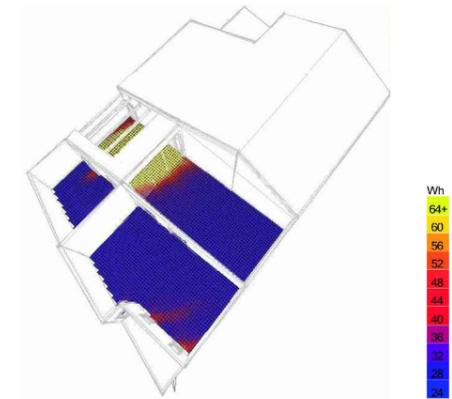
SECCIÓN BIOCLIMÁTICA VERANO

DIA

NOCHE

SIMULACIÓN ENERGÉTICA DINÁMICA  
VERANO

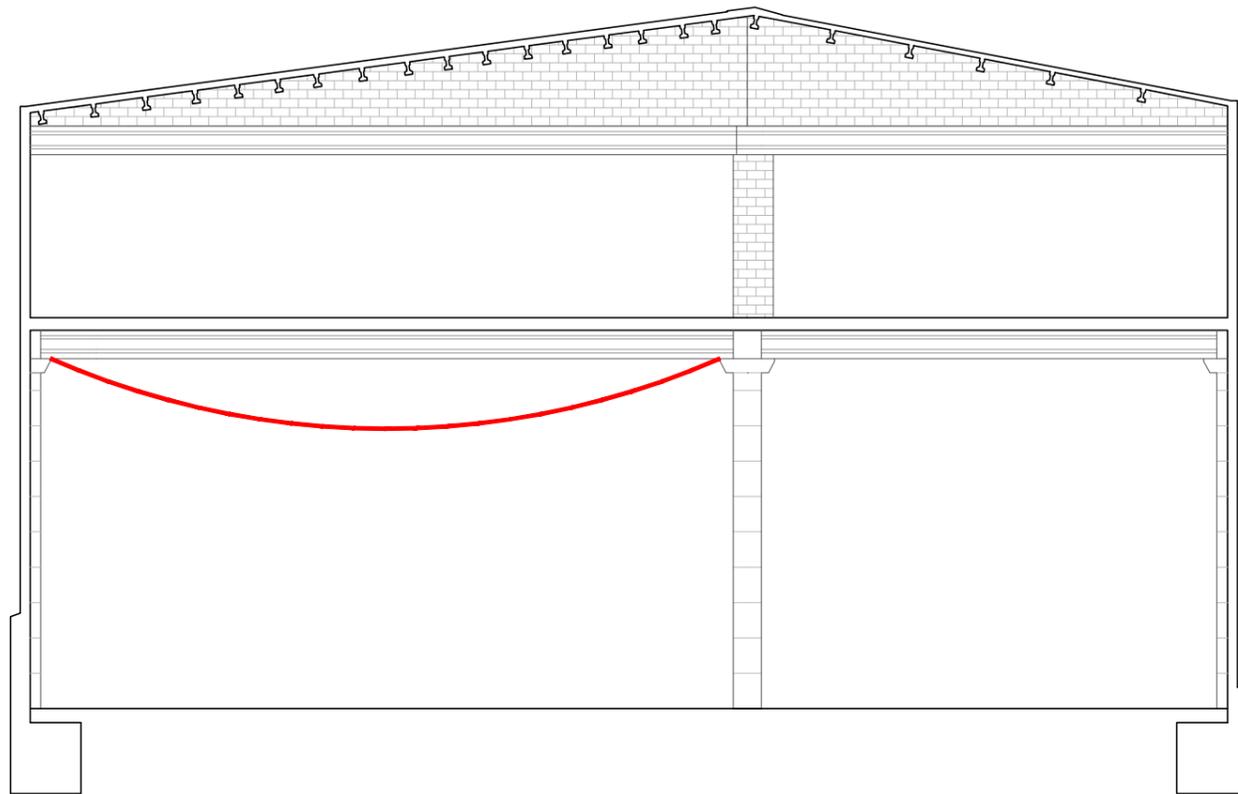
ESTRUCTURA ACTUAL

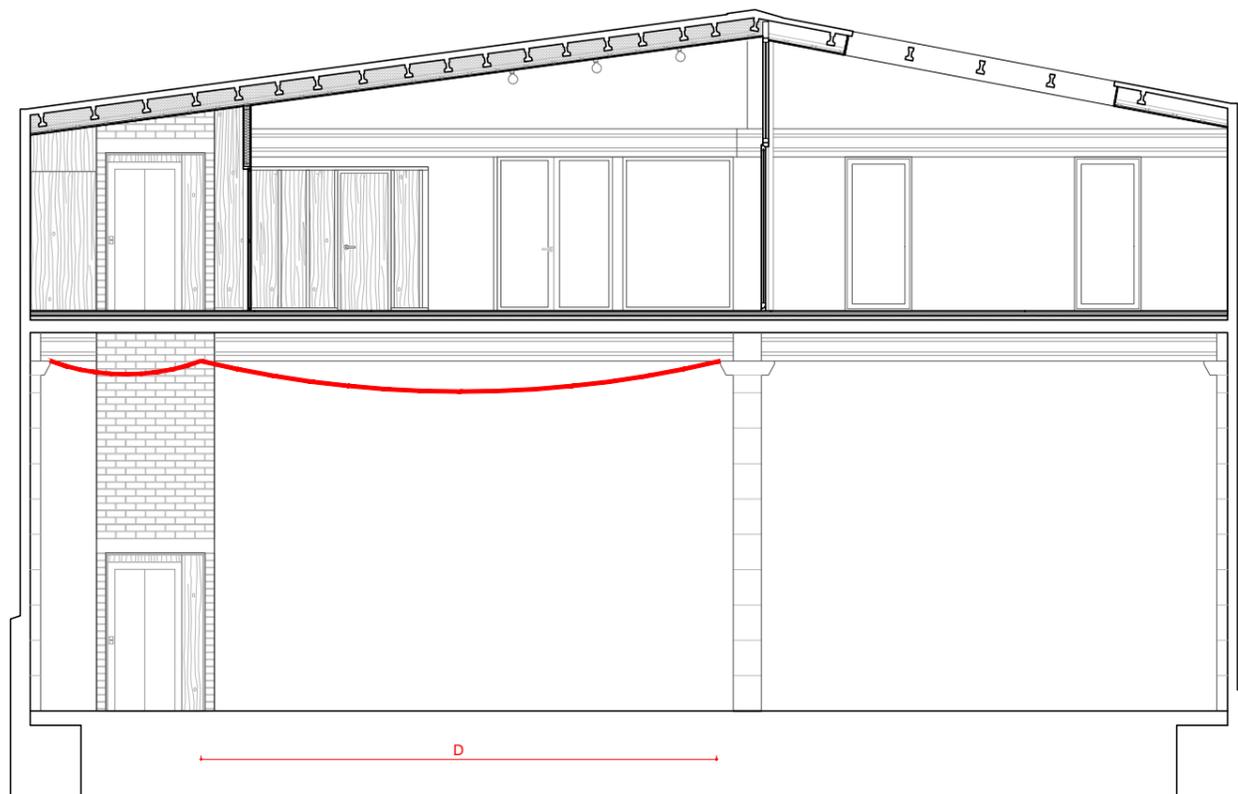
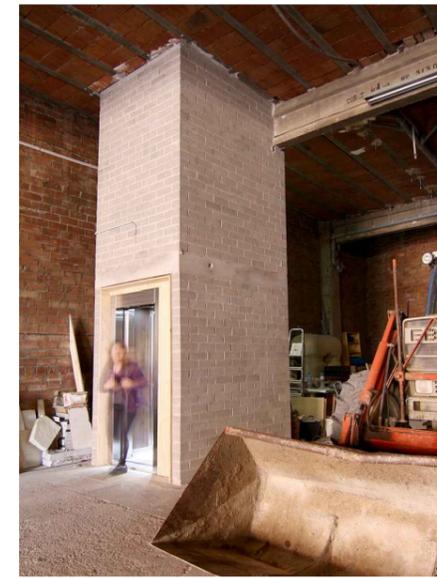
ESTRUCTURA REFORZADA

LA CAJA DEL ASCENSOR, DE BLOQUE DE HORMIGÓN, RESUELVE EL PROBLEMA DE ACCESIBILIDAD Y, A LA VEZ, EL REFUERZO ESTRUCTURAL DE LA NAVE.

ESTÁ SITUADA DE MANERA QUE CUMPLA CON LA FLECHA MÁXIMA EXIGIDA POR EL CTE.
