PASaPAS es una plataforma de Investigación-Acción que promueve la autoregeneración del barrio de Les Planes, entendida como la mejora en el metabolismo urbano, incentivando una actitud proactiva de empoderamiento y participación ciudadana hacia la resolución de las propias necesidades, recu-

Las intervenciones en las viviendas se centran en la rehabilitación energética y la mejora de la habitabilidad, mediante pequeñas acciones. Una de las seis casas donde se ha intervenido es la de la Teresa, ubicada en c/Major del Rector 16.

ACCIÓN 01 CUBIERTA

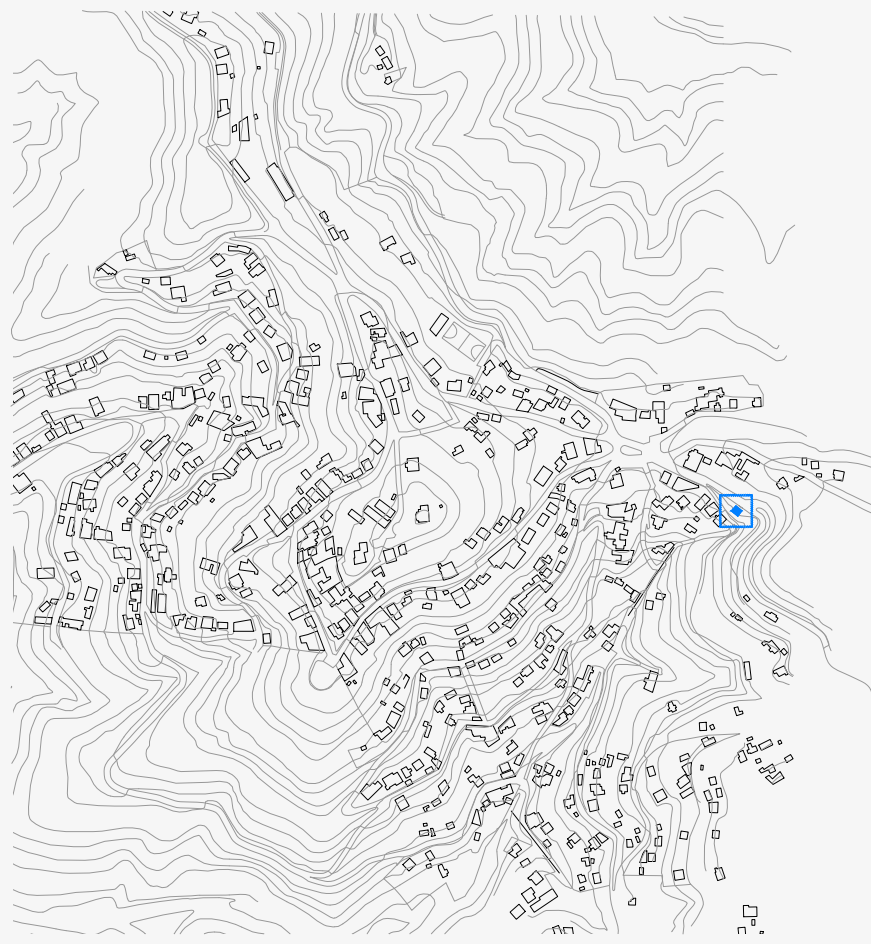
LOCALIZACIÓN

Se realiza una primera prospección visual de las 399 viviendas del barrio. Esto permite establecer un orden prioritario de intervención, buscando identificar los casos de más riesgo, para los cuales se realiza un estudio más exhaustivo a nivel físico, energético, social, médico y económico. Se instalan

sensores de temperatura, humedad, y calidad del aire, para entender cómo se comporta cada vivienda y como la utilizan sus usuarios.

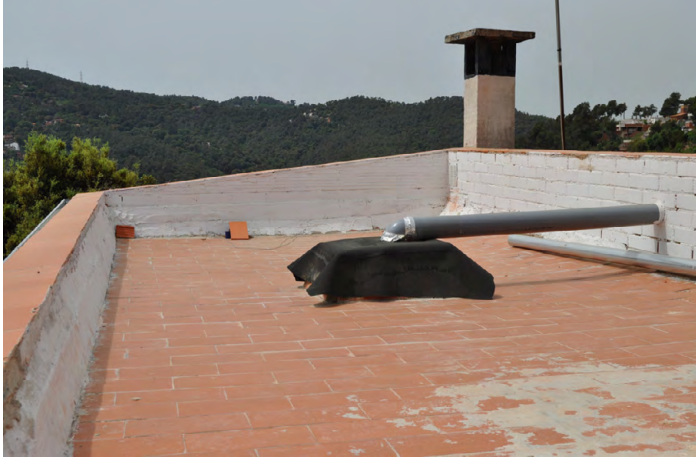
01

El edificio presenta infiltraciones de agua debido al mal estado de la cubierta, así como un gran salto térmico debido a la falta de aislamiento.

Se sanea y se rejunta de nuevo toda la cubierta. En la zona más degradada se construye una cubierta ligera de policarbonato que da una protección al agua, y además genera un aporte energético gratuito mediante el efecto invernadero. En su interior se disponen 120mm de aislante térmico, sobre los cuales se monta un serpentin de tubos de acero galvanizado que recirculan y precalientan de manera natural el aire interior de la vivienda.

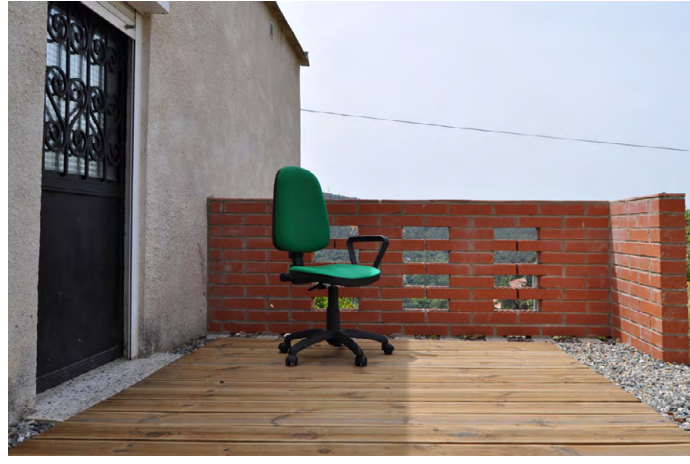
ACCIÓN 02 TERRAZA

La vivienda no dispone de ningún espacio exterior accesible para donde Teresa pueda compensar su déficit de vitamina solar.

Con la finalidad de reducir el mantenimiento de la terraza, se limpia e impermeabiliza el suelo existente para evitar infiltraciones de agua y malas hierbas. Para garantizar el acceso a nivel desde el interior se añade una tarima de madera termotratada, y se asegura el espacio mediante una barandilla cerámica que a su vez estabiliza el muro de contención existente.

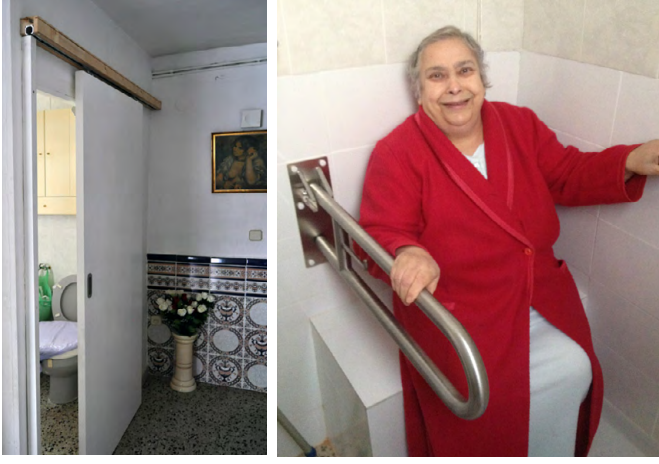
ACCIÓN 03 BAÑO

El baño tiene una puerta batiente hacia el interior. En caso de caída del usuario es muy probable que la puerta quede bloqueada e inaccesible para el socorro.

Se sustituye la puerta existente por una sistema de puerta corredera de madera DM por la cara exterior del tabique. La accesibilidad del baño se completa con la instalación de una agarradera para WC.
