## REHABILITACIÓN DE EDIFICIO DE VIVIENDAS EN GIJÓN

La renovación de la fachada como regeneración urbana.

#### ESTADO ACTUAL

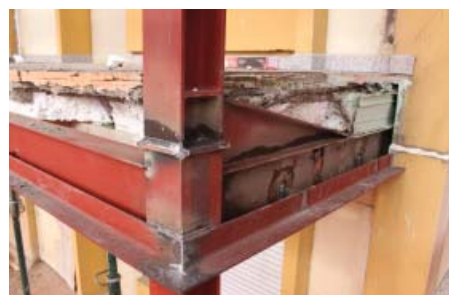
Izquierda. Estado del voladizo tras picado del zuncho de borde, con pérdida de sección de la vigueta de voladizo. Centro abajo. Refuerzo metálico de voladizos y zuncho de borde. Rigidización del nudo, y atado en vertical de toda la balconada, para rigidizar el conjunto.
