## MEMORIA

### 1. CRITERIOS XERAIS DE INTERVENCIÓN

### 2. ESTADO PREVIO E PROPOSTA DE CONSOLIDACIÓN E REFORMA

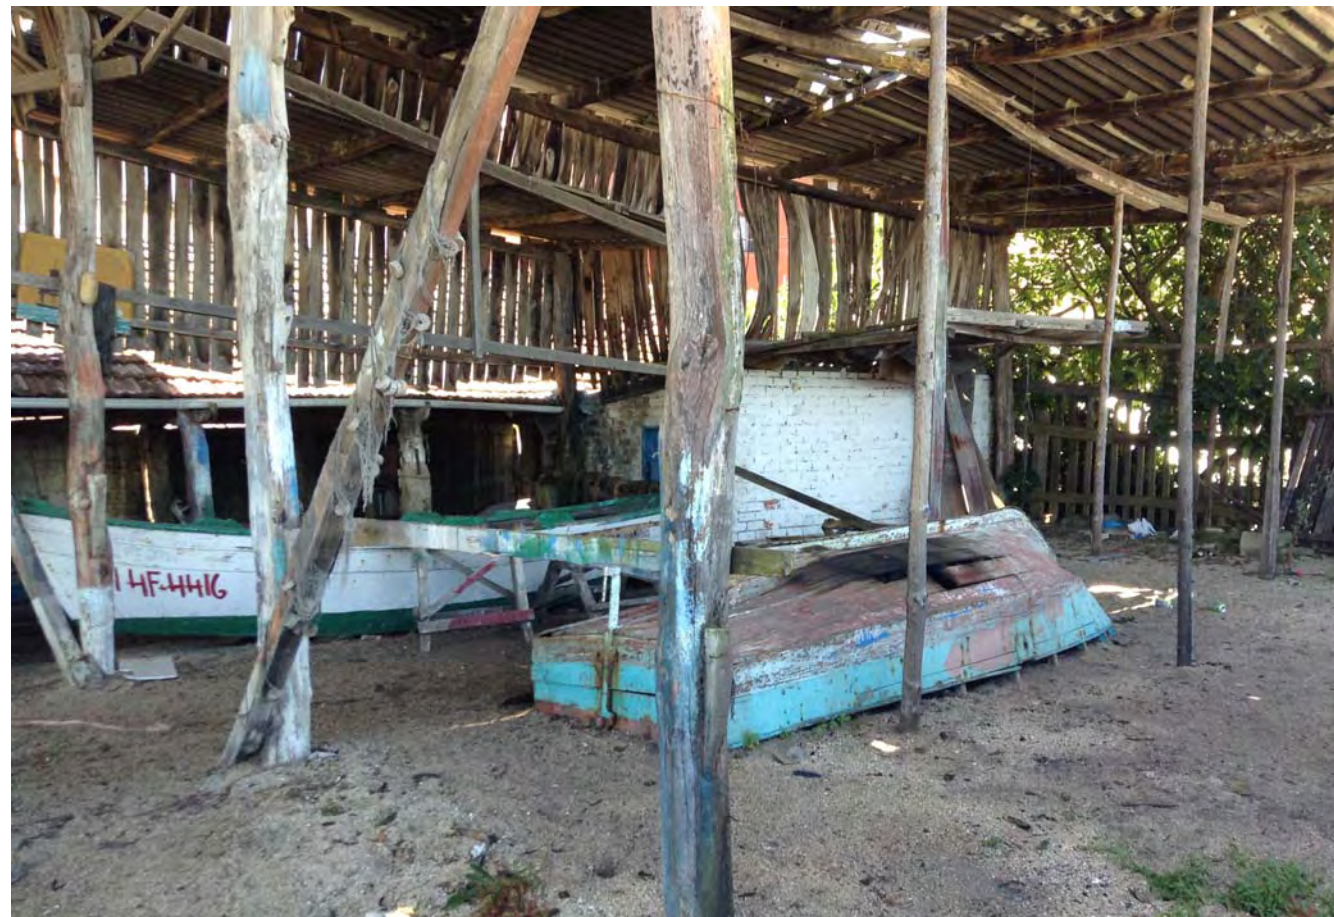
Os **piares** son, a maioría, de carballo (*Quercus robur*), e algúns de castaño (*Castanea sativa*). Ambas as dúas son especies con características similares de durabilidade: durables fronte ao ataque de fungos, sensibles a anóbidos e cerambícidos, e medianamente durables aos térmites. Ambas as dúas madeiras son ademais ácidas, polo que tenden a corroer os metais que entran en contacto con elas.

As **vigas e viguetas** son de piñeiro galego (probablemente *Pinus pinaster*) e eucalipto (*Eucalyptus globulus*). Ambas as dúas teñen características inferiores de durabilidade. O piñeiro é pouco durable aos fungos e sensible aos cerambícidos, anóbidos e térmites, e o eucalipto non durable fronte á acción dos fungos e sensible aos térmites.

O **taboado e peches** son de piñeiro do país. Aplican polo tanto as mesmas consideracións feitas previamente.

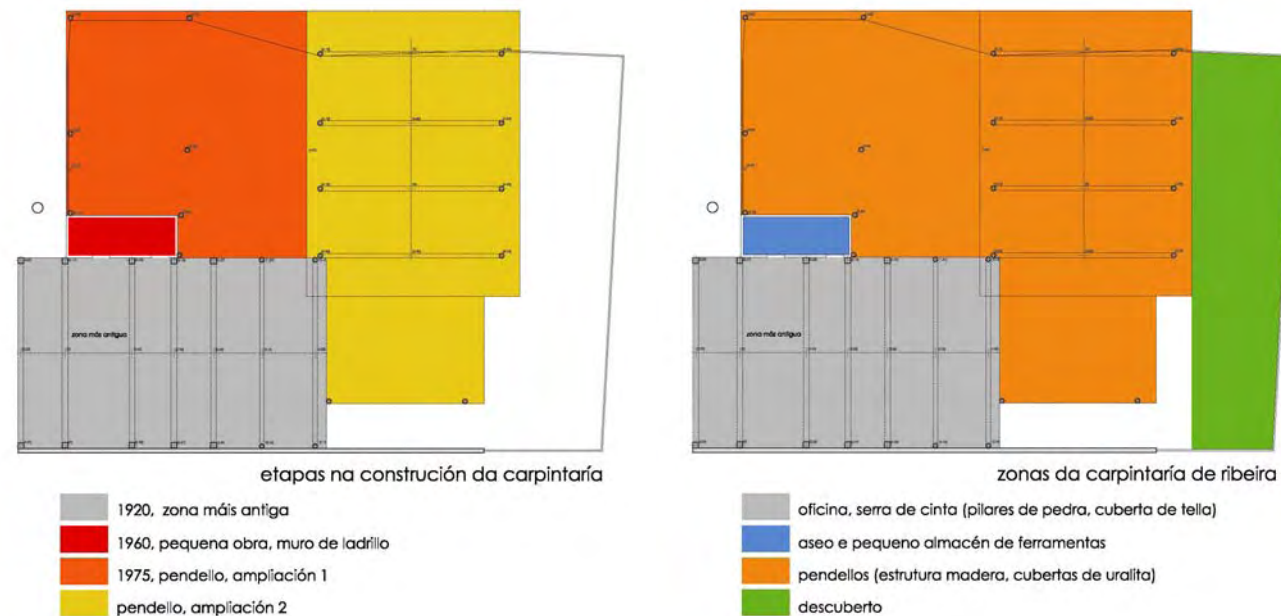
O **descuberto** orientado cara ó actual paseo da praia, destinado á almacenaxe e secado da madeira, xeralmente formando tesoiras verticais.

(Esbozo con diferentes cores identificando as etapas na construción da carpintaría e as distintas zonas).

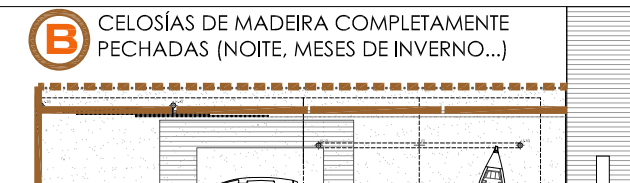
**B** CELOSÍAS DE MADEIRA COMPLETAMENTE PECHADAS (NOITE, MESES DE INVERNO...)
