**Rehabilitación de Centro  
Ictiológico de Ximonde**

**Localizacion:** Coto de Ximonde, Ximonde,  
Concello de Vedra,A Coruña,  
España

**Autor:** Fermín González Blanco

**Promotor:** Conselleria de medio rural.  
Direccion xeral conservación da  
natureza

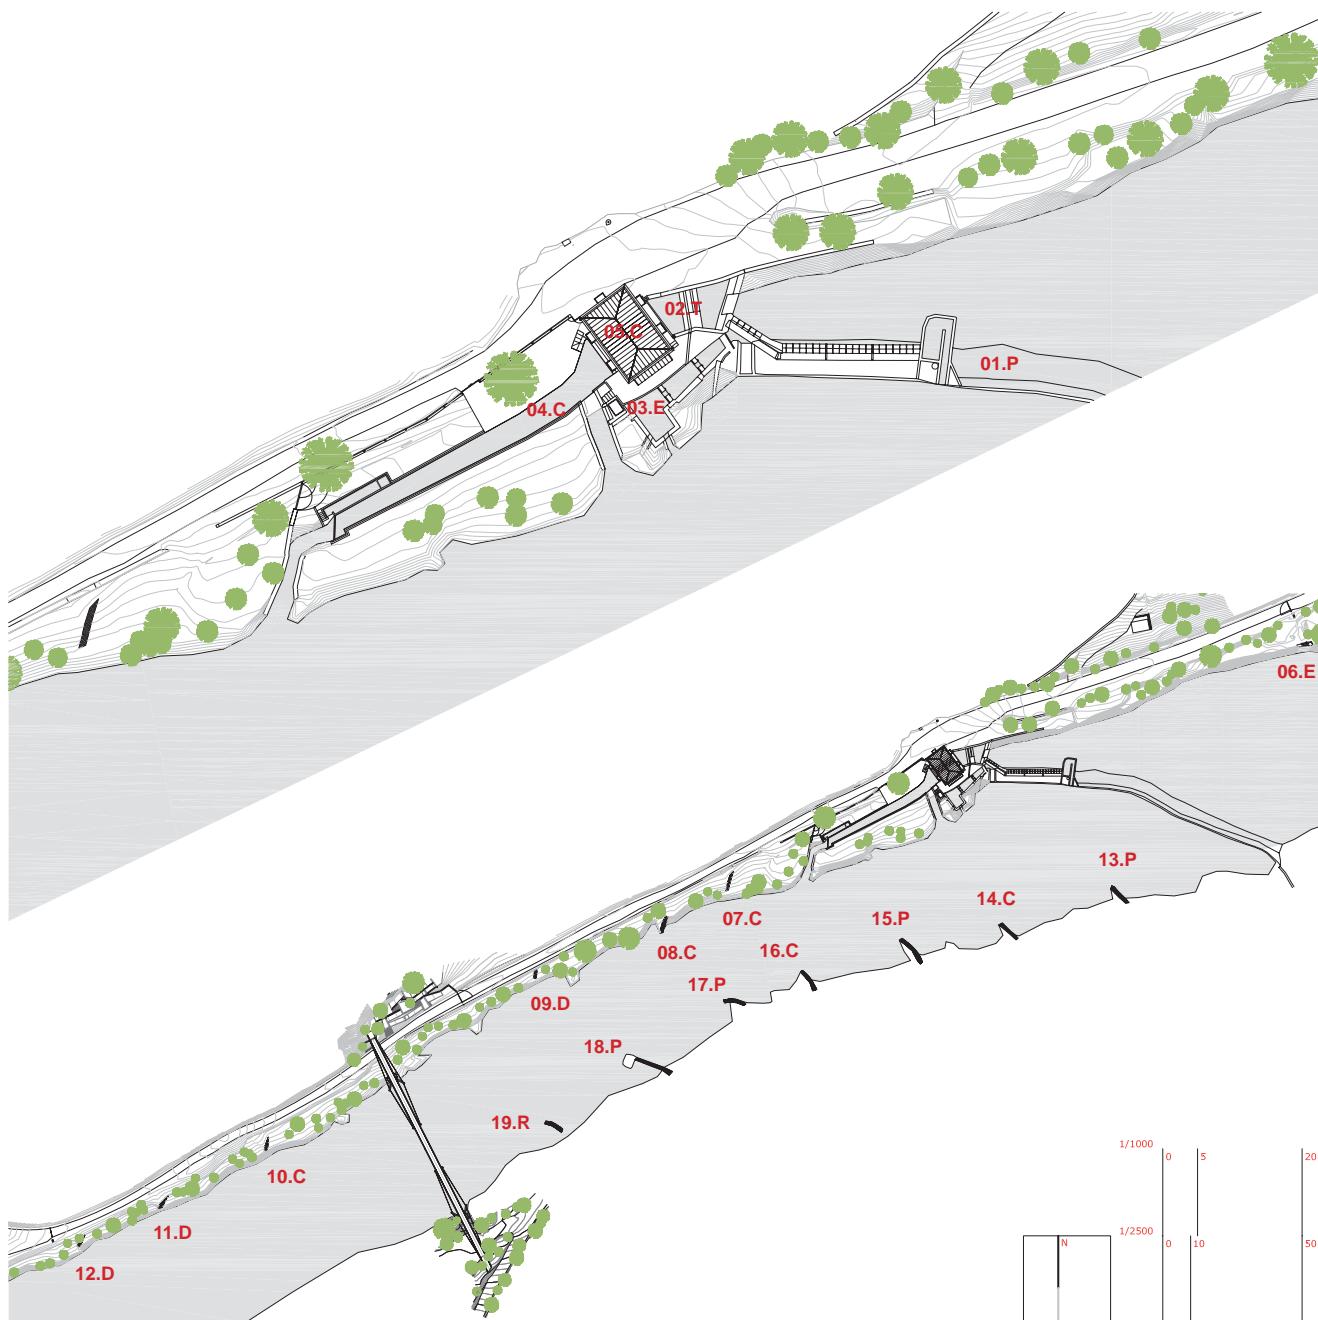
01.Presa;02.Trampa para juveniles;03.Escala artesas;04.Canal de alevinaje;05.Centro ictiologico;06.Embarcadero;

Puestos de pesca concello de Vedra provincia de A Coruña  
07.Canizo 1;08.Canizo 2;09.Do paredon;10.Cervigón;11.Do Viso;12.Do inglés

Puestos de pesca concello de A Estrada provincia de Pontevedra  
13.Pena da vez;14.Corrientes;15.Pedra do pequeno;16.Cuartel general;17.Pasaces;18.Penedo grande;19.Roto

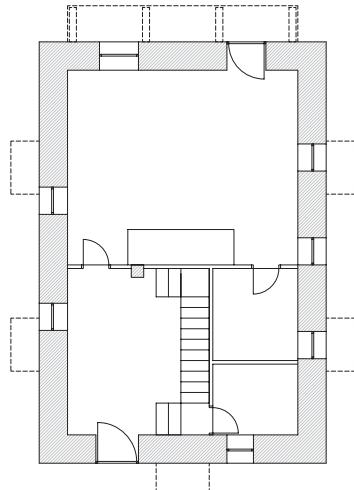
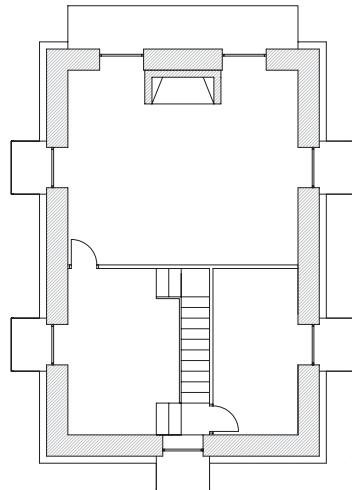
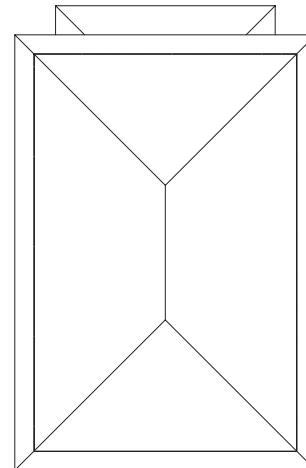
Estado previo a la intervención  
01.Planta baja;02.Planta primera;03.Planta de cubierta

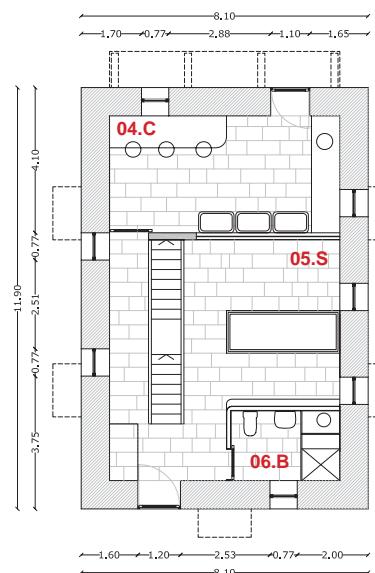
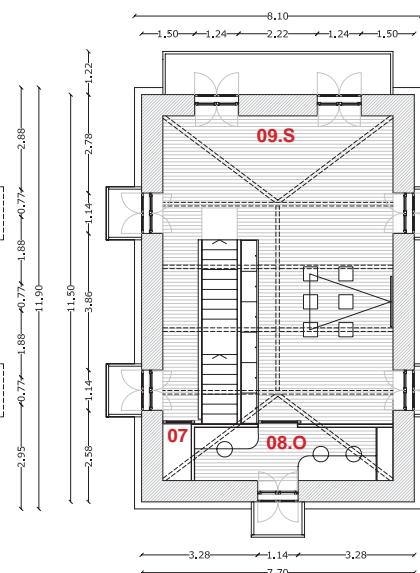
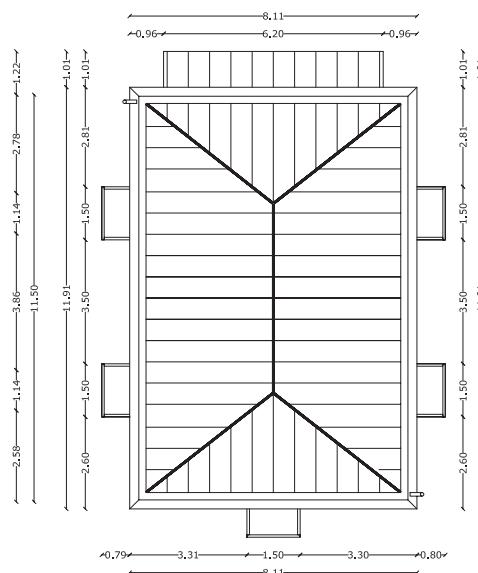
Estado rehabilitado

Planta baja

04.Centro de control;05.Sala de exposición con acuario;06.Baño

Planta primera

07.Elevador;08.Oficina-sala de instalaciones;09.Sala de exposiciones con monitorización de canal de alevinaje.

El edificio, estructurado en dos plantas, plantea la convivencia entre usos expositivos vinculados a la docencia y un trabajo de investigación ligado a la propia naturaleza del centro y a su trabajo de precintaje, control y guiado del salmón en su proceso migratorio. De esta forma el programa se divide en una parte pública destinada a la difusión y una parte privada vinculada a la zona más próxima al río. La rehabilitación del edificio plantea la posición y desarrollo de la escalera como rótula entre estos dos espacios de usos marcadamente distintos. Las grabaciones de la monitorización del canal de alevinaje así como los resultados y los datos de trabajo del centro son expuestos en planta primera mientras que en planta baja se reserva una zona de acuario fijo para la observación directa de ejemplares.

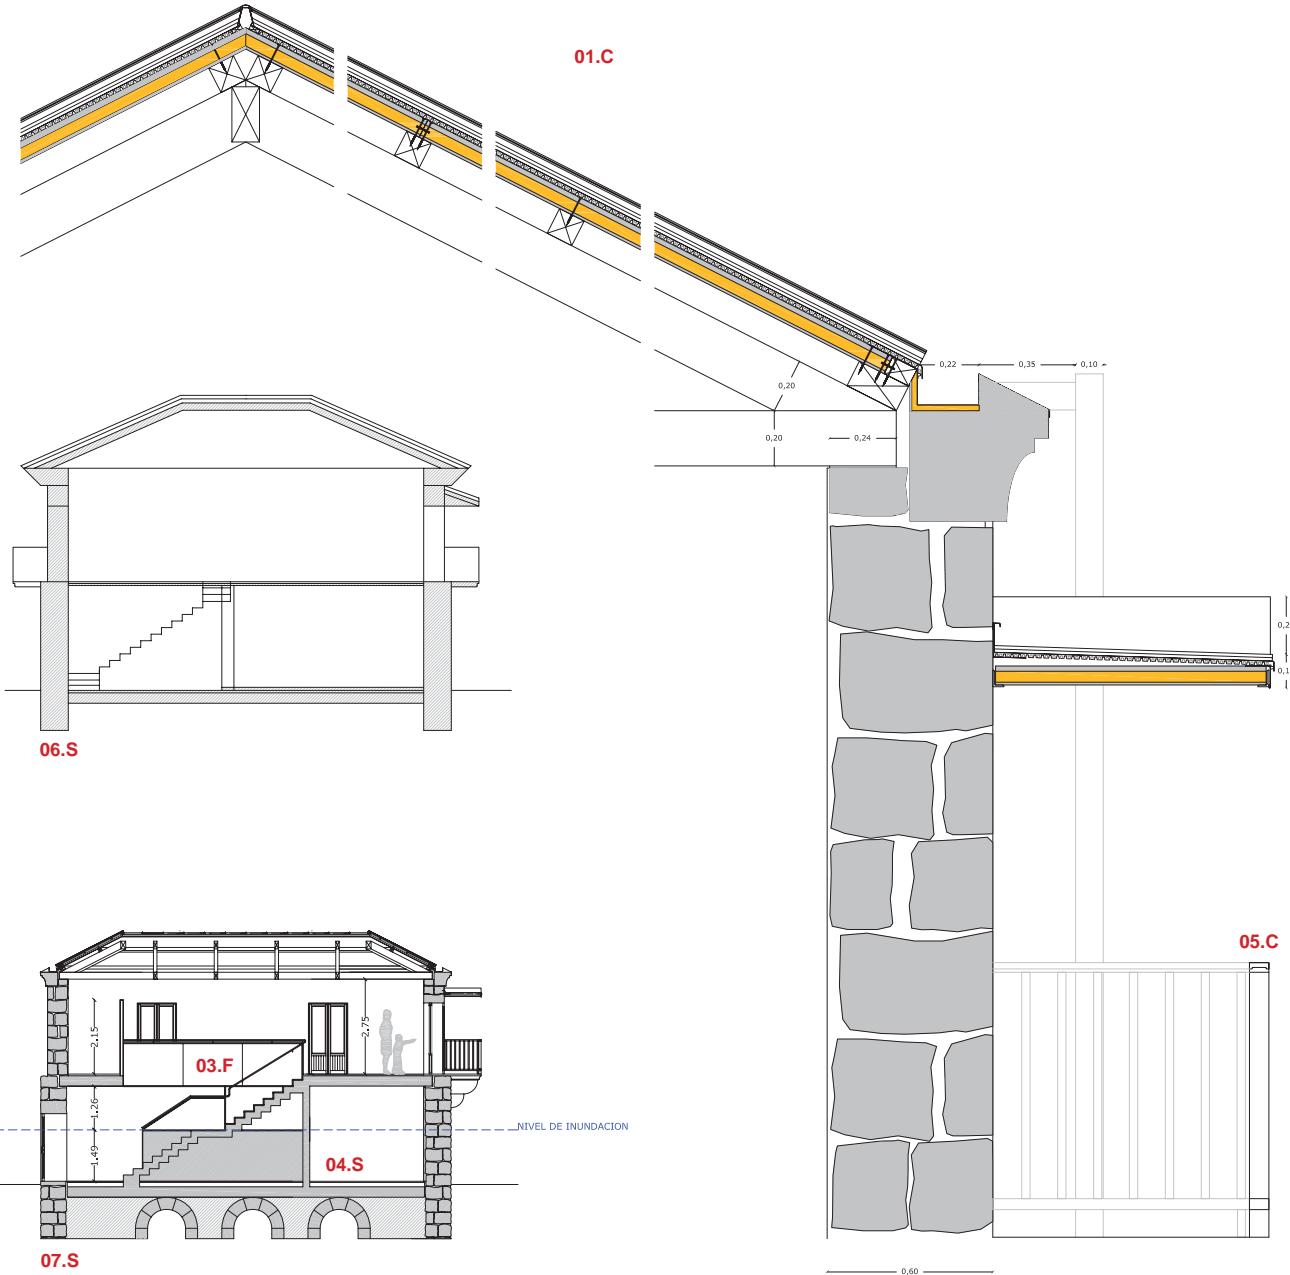
**01.C**ubierta (descripción desde fuera hacia dentro)

Canalon de zinc sobre cama de mortero aligerado con arlita para formacion de pendiente

Faldón de cubierta de chapa de zinc-titanio natural de 0.65 mm de espesor colocado mediante sistema de junta alzada con ancho de bandeja de 60 cm colocada sobre lamina de ventilación de cubierta.

Tablero de cubierta formado por panel sándwich de 2430x600 mm. formado tablero superior de aglomerado hidrófugo de 19 mm., núcleo de 4 cm. y tablero inferior acabado en abeto natural de 1cm de espesor, colocados con los lados mayores perpendiculares a los apoyos y al tresbolillo, unidos mediante lengüeta de DM, fijados a la estructura portante con tornillos autotoroscables

Correas de madera ancladas a estructura portante mediante tornilleria Estructura portante de madera apoyada sobre fabrica de piedra mediante lamina de neopreno y permitiendo la ventilación de las cabezas.

**02.M**uros de fábrica (descripción desde fuera hacia dentro)

Fábrica de mampostería de piedra enfoscada enlucida y pintada con pintura plástica blanca como acabado interior

**03.F**orjado de planta primera (descripción desde arriba hacia abajo)

Acabado de tarima flotante de madera; Lamina de protección frente a ruido de impacto; Recrecido de mortero de cemento de 5 cm de espesor; Forjado unidireccional de viguetas autoportantes de hormigón armado; Escalera de hormigón armado de 20 cm de espesor

**04.S**uelo de planta baja (descripción desde arriba hacia abajo)

Baldosa de granito de 3 cm de espesor; Recrecido de mortero de cemento de 5 cm; Solera de hormigón armado de 15 cm de espesor

**05.C**arpintería exterior de madera de iroko.

**06.S**ección estado original;

**07.S**eción estado reformado.

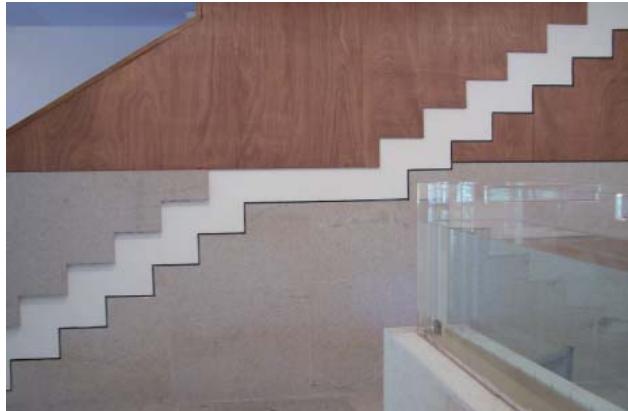
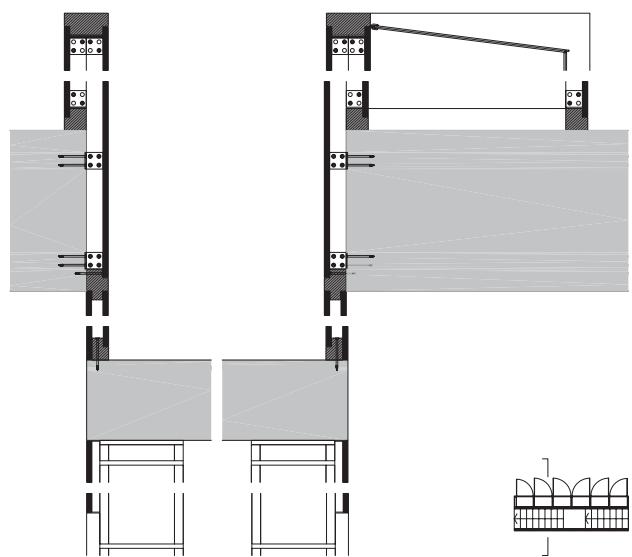
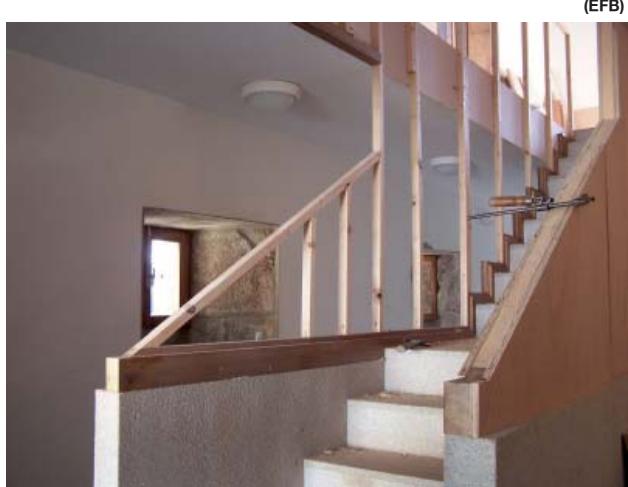
### La escalera

La escalera es sin duda la pieza clave del edificio. Su situación permite dividir los usos del edificio. Debido a las inundaciones anuales del edificio, se proyecta en hormigón, el losa quebrada y su barandilla cambia de material en la cota de inundación.

La parte inferior se ejecuta de una pieza en piedra de granito.

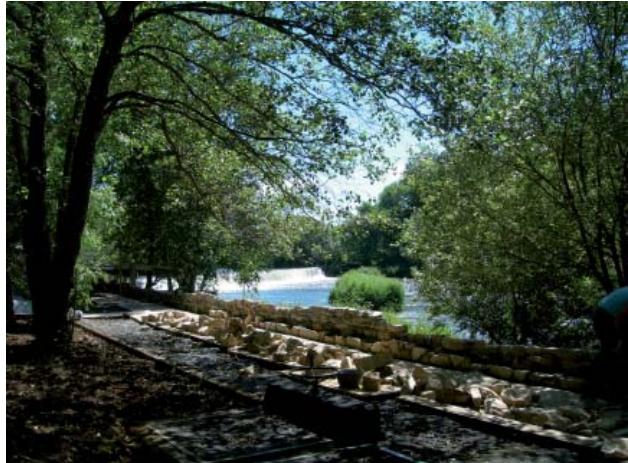
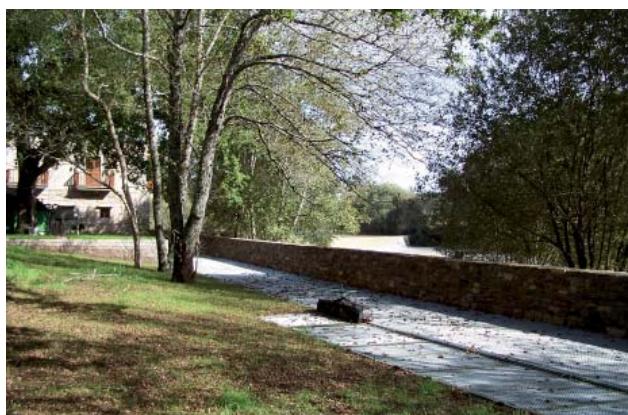
### Canal de Alevinaje

El canal ejecutado a lo largo del curso del río, es un curioso banco de pruebas donde los investigadores hacen sus experimentos y sus análisis de las especies que entran a través de las trampas de la instalación. Allí los peces se mantienen observados y estudiados. En una especie de acuario "natural" que requiere de oscuridad, accesibilidad y entrada y salida desde el río. Ante la posibilidad de utilizar el canal para los usos divulgativos y para evitar obras innecesarias o de imposible mantenimiento se plantea un sistema de captación de datos a través de cámaras con infrarrojos para la grabación de los peces en su hábitat sin interferencias. A través de dispositivos inalámbricos se distribuye la imagen a las pantallas del centro donde puede exponerse a los grupos de visitantes.

El canal se cubre con tramex sobre una estructura preexistente y el resto de la explanada se adecúa con adoquín de granito ejecutado con junta abierta para permitir un acabado semi-blando.

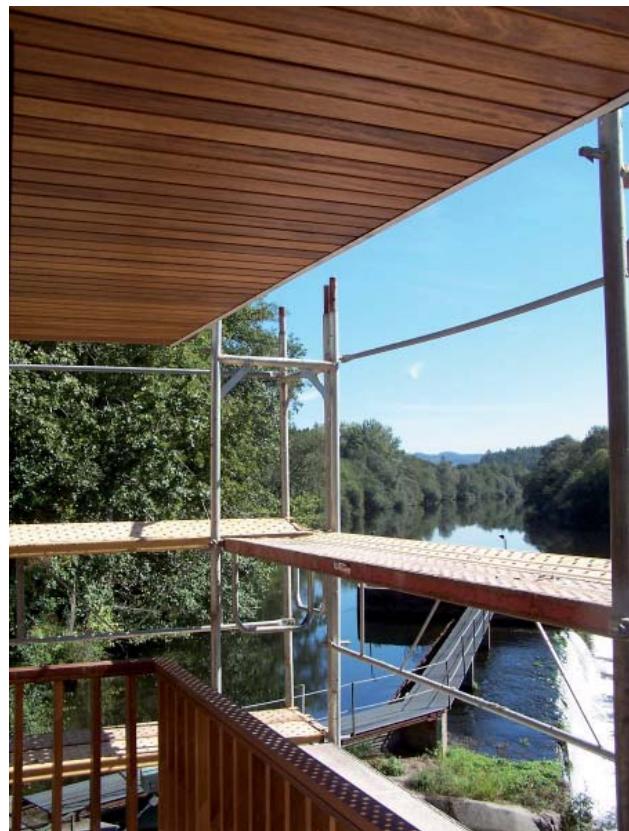
### La carpintería

El trabajo de carpintería incluye la reposición de elementos pre-existentes, tales como las carpinterías exteriores de todo el edificio, las barandillas y el acabado interior. Las carpinterías ejecutadas en madera de iroko poseen unas contraventanas exteriores que permiten el cerramiento del refugio al completo. Este tipo de edificaciones está aislado en un entorno natural y gran parte del tiempo sin personal con lo que la protección antivandálica es un elemento importante dentro de la imagen general.

La visera del balcón principal ejecutada en voladizo permite disfrutar de las privilegiadas vistas sin ostáculos visuales.

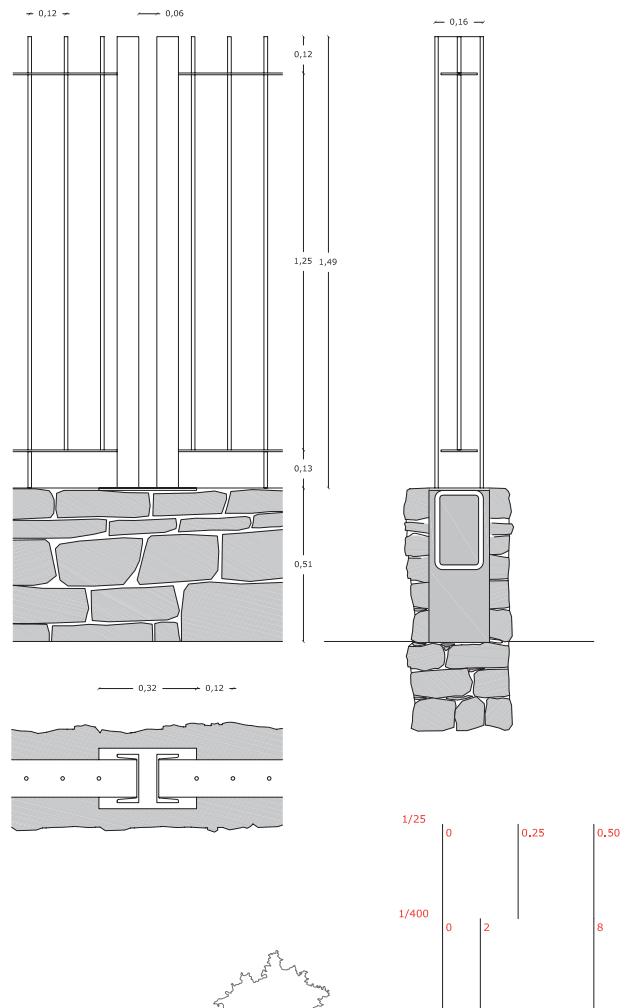
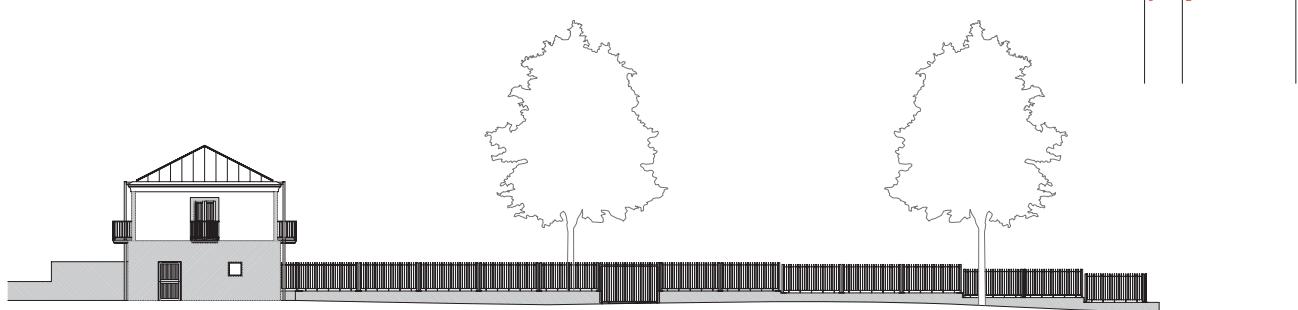
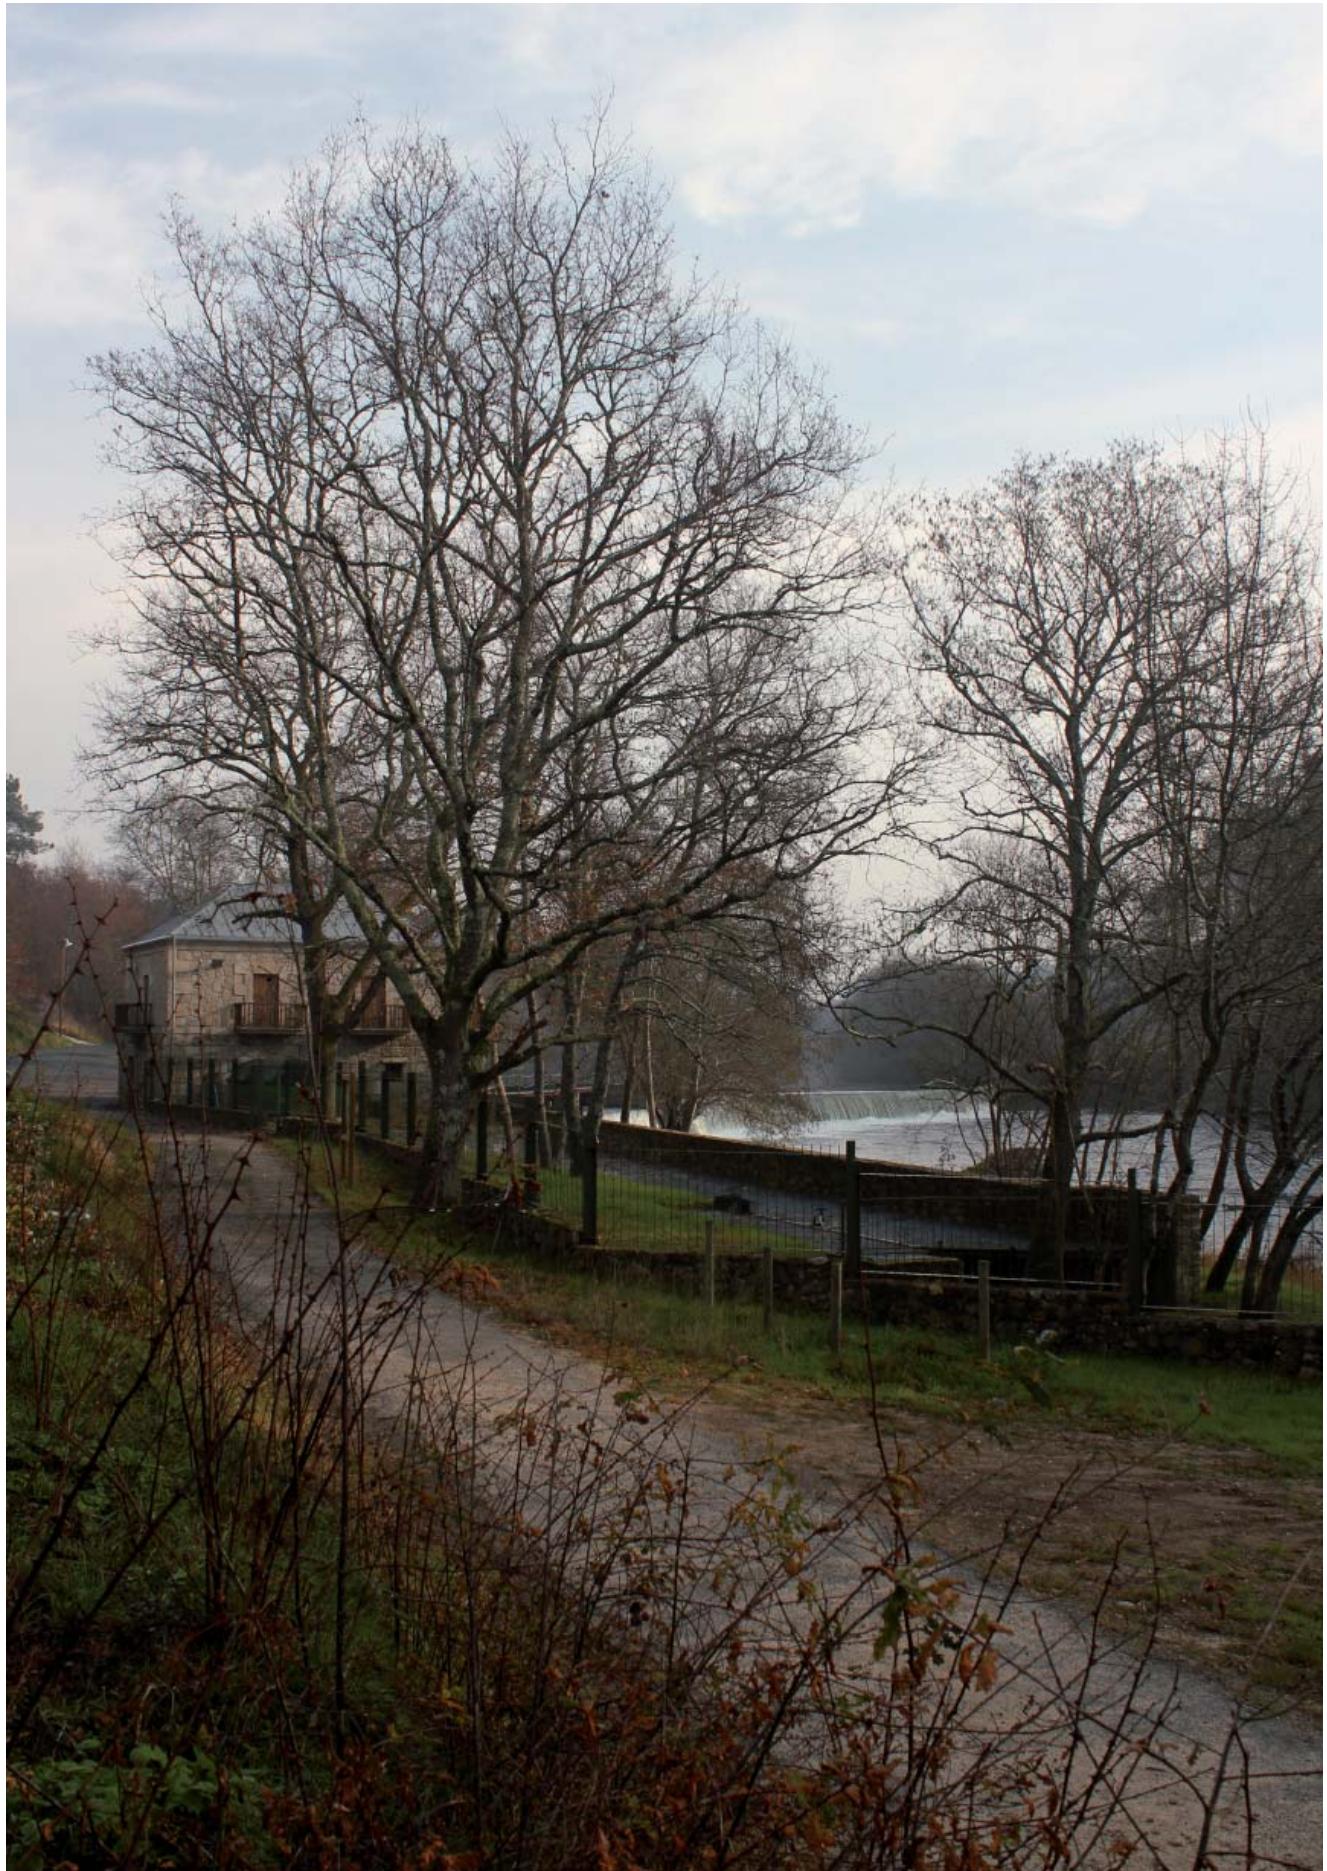
### Cerramiento de la parcela.

El cerramiento de la parcela propia del centro se realiza bajo la premisa doble de defender la parcela y a la vez conseguir permeabilidad visual hacia el río y permeabilidad física para permitir el paso del agua en las épocas de crecida. Para ello se plantea un cierre de redondos y perfilería metálica, (convenientemente tratado frente a corrosión), colocado sobre un muro bajo preexistente de mampostería de piedra. El remate aguas abajo se proyecta en ángulo con la suficiente permeabilidad para no ofrecer resistencia al curso del río en épocas de crecida.

Cerramiento formado por redondos sin corruga de diámetro 10 mm dispuestos cada 120 mm y encajados en pleáticas previamente mecanizadas de dimensiones 120x6mm. Estas pleáticas se unen mediante soldadura al alma del soporte del cerramiento: un perfil UPN 160. Este perfil se une a la placa base mediante una soldadura continua en todo el perímetro de la base. La placa base se une al muro a través de dos redondos de diámetro 12mm soldados a la placa base, que se anclan a un enano de hormigón excavado en el centro del muro tal como indica el detalle.

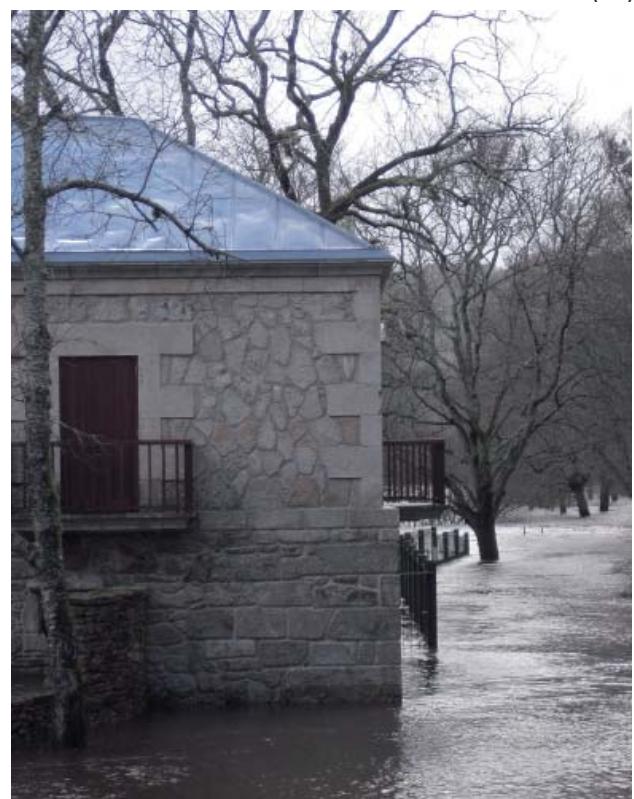
#### Las inundaciones

Tal y como estaba previsto antes de la entrada en funcionamiento del centro acaeció una gran crecida del río Ulla.

Las crecidas anteriores fueron contenidas por los muros de piedra dispuestos estratégicamente pero las grandes inundaciones hicieron desbordar estas estructuras hasta ocupar el paseo fluvial y el propio refugio, convirtiendo el edificio en una isla. Una curiosa imagen que se repetirá casi anualmente.
