ESTADO ACTUAL - SIN REFORMA

cuadro de superficies el entrego nº8 - 6º izquierda

ESTADO REFORMADO

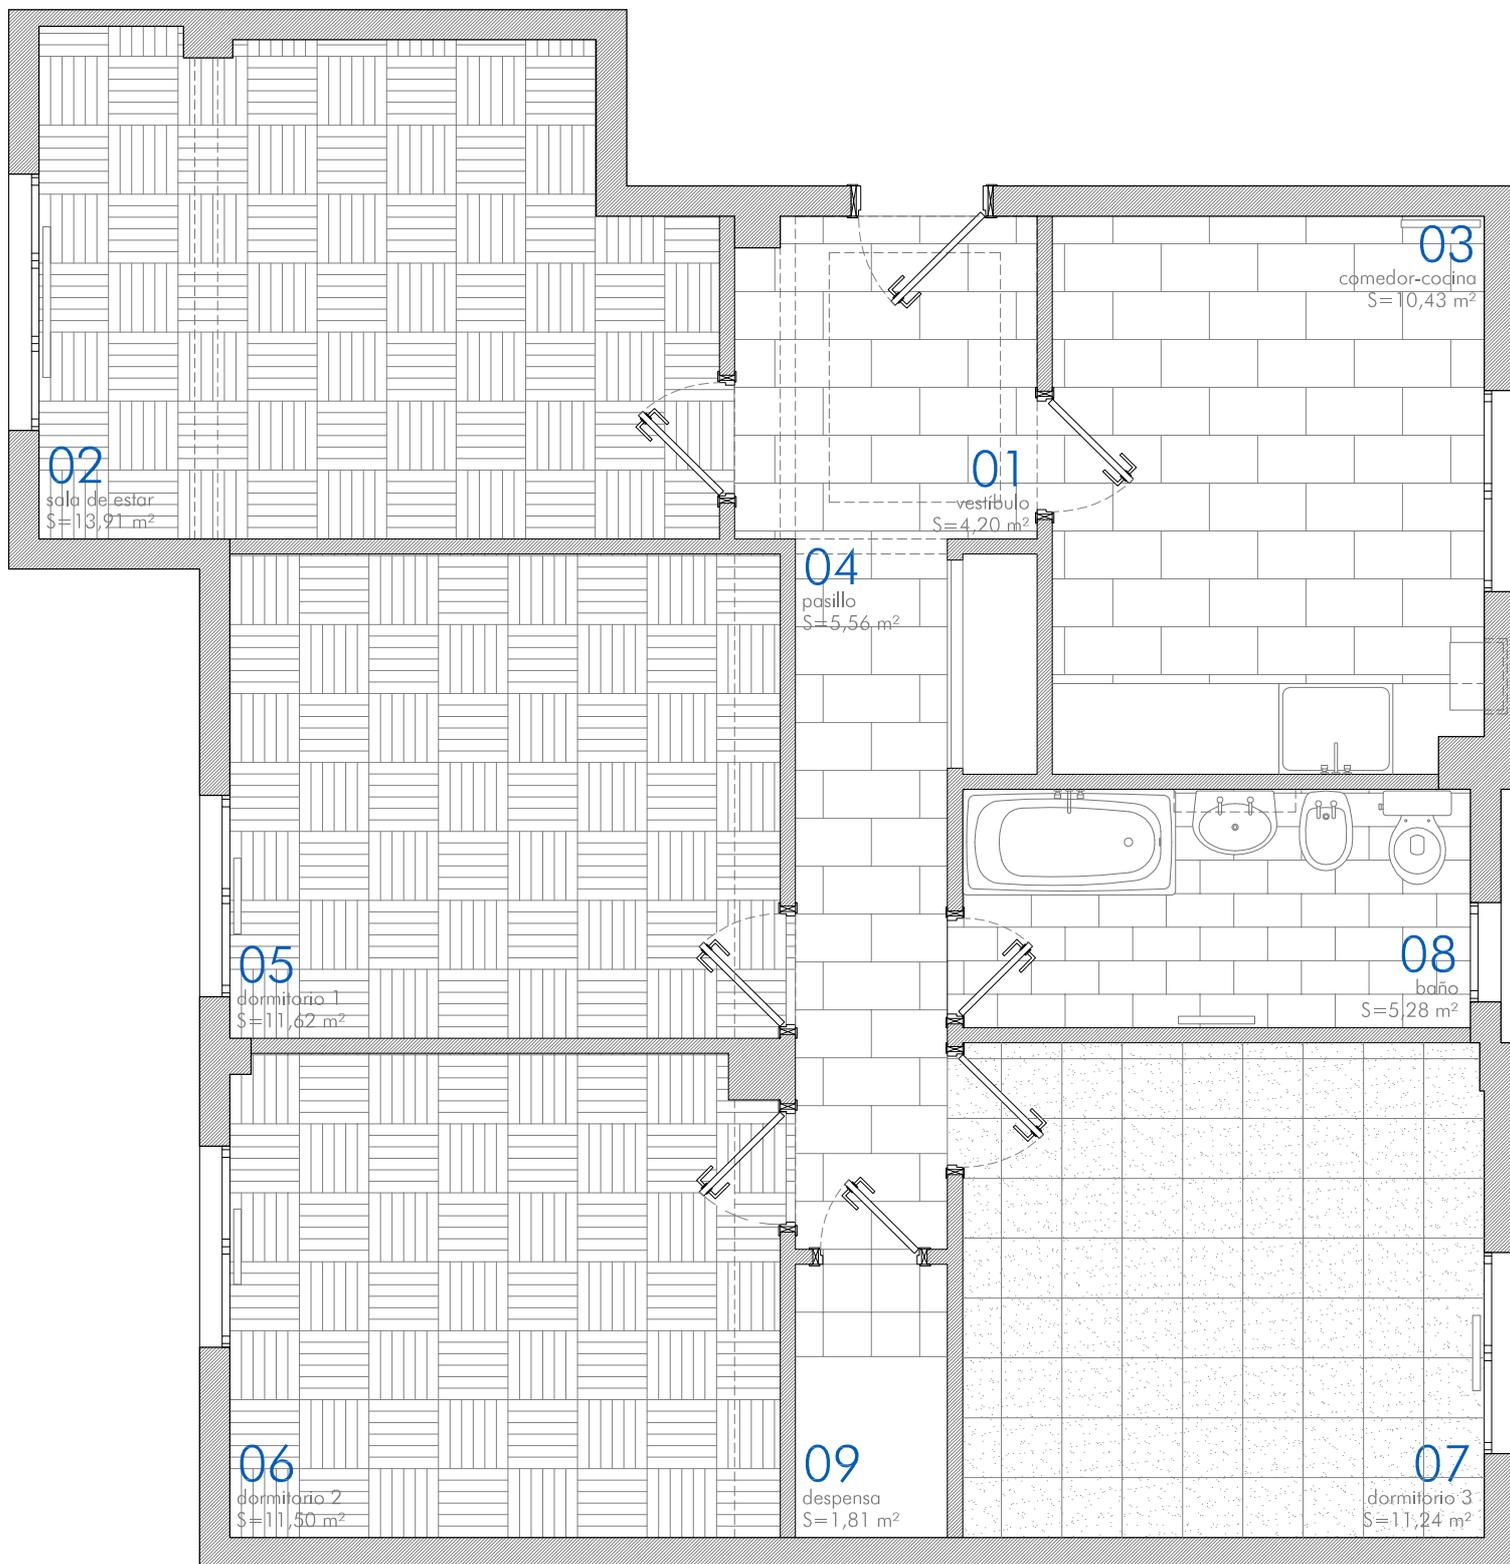
01	vestibulo	4,20 m <sup>2</sup>
02	sala de estar	13,91 m <sup>2</sup>
03	comedor-cocina	10,43 m <sup>2</sup>
04	pasillo	5,56 m <sup>2</sup>
05	dormitorio 1	11,62 m <sup>2</sup>
06	dormitorio 2	11,50 m <sup>2</sup>
07	dormitorio 3	11,24 m <sup>2</sup>
08	baño	5,28 m <sup>2</sup>
09	despensa	1,81 m <sup>2</sup>
<b>superficie útil</b>		<b>75,55 m<sup>2</sup></b>

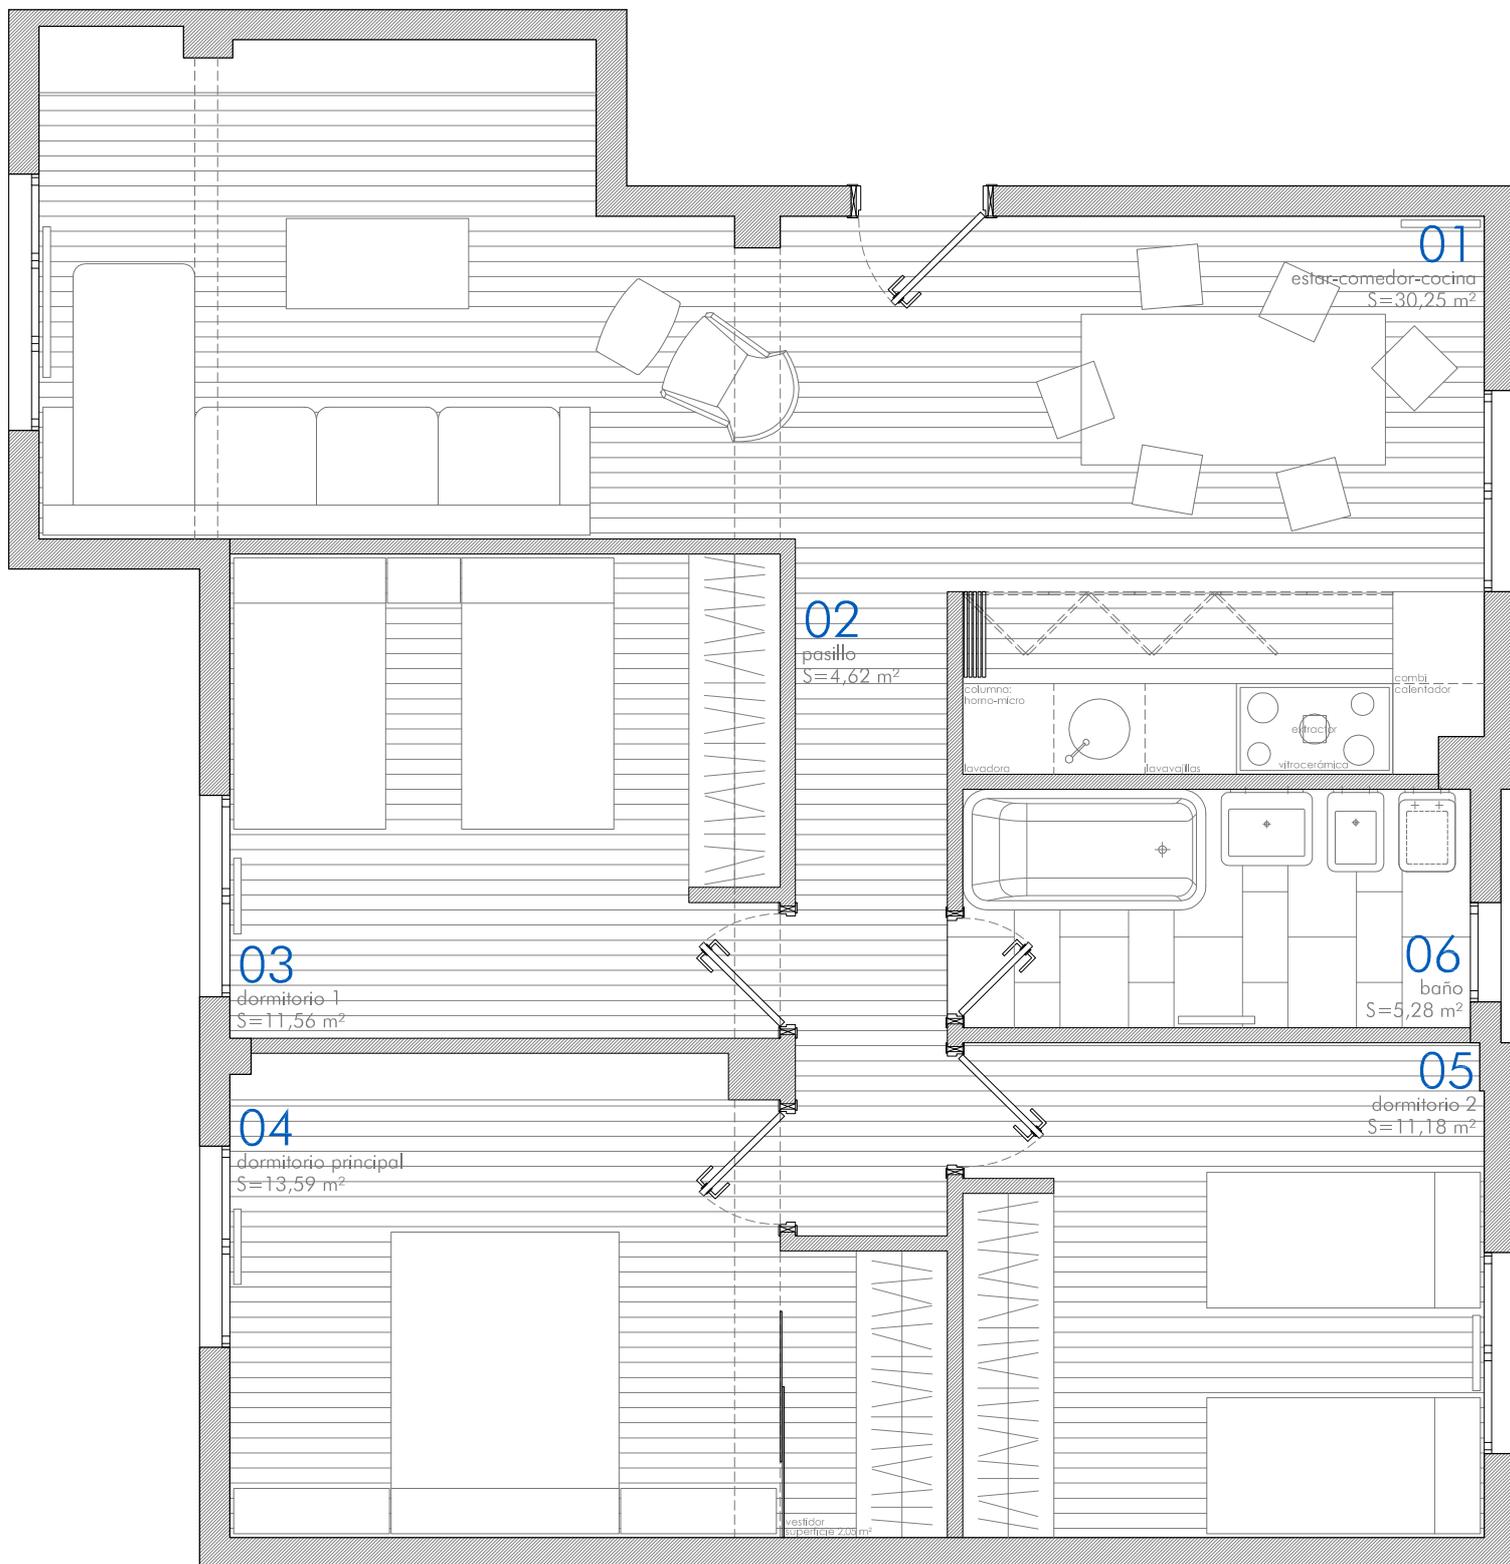
cuadro de superficies el entrego nº8 - 6º izquierda

01	estar-comedor-cocina	30,25 m <sup>2</sup>
02	pasillo	4,62 m <sup>2</sup>
03	dormitorio 1	11,56 m <sup>2</sup>
04	dormitorio principal	13,59 m <sup>2</sup>
05	dormitorio 2	11,18 m <sup>2</sup>
06	baño	5,28 m <sup>2</sup>
	superficie útil	76,48 m <sup>2</sup>
